## 新竹市政府 函

主旨：有關內政部112年7月27日函頒修正「住宅防火對策2.0」  
及本府「115年住宅防火對策2.0執行計畫」住宅防火策略  
推動事項之「建構不易起火及於避難之居住環境」，請轉  
知會員加強宣導室內裝修隔間採用耐燃建材，以維護民眾  
居住安全，請查照。

# 新竹市政府 115 年住宅防火對策 2.0 執行計畫

# 新竹市 113年火災案例集

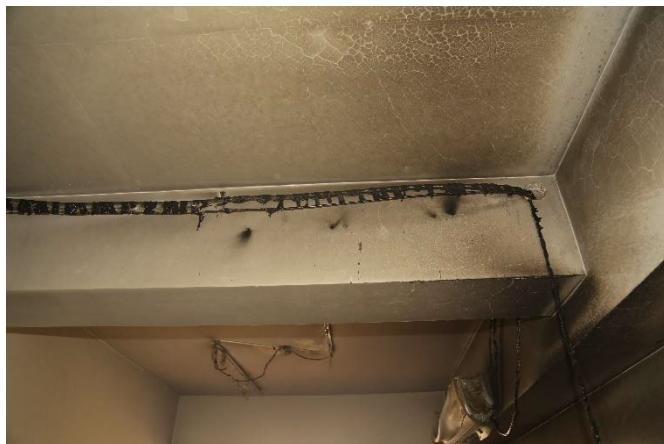
起火原因：本火災案起火處位於客廳及廚房中間橫樑處，該處橫樑有多處電弧火花的痕跡，研判起火原因為電氣因素（冷氣機電源線短路）引發火災。

客廳及廚房中間橫梁有多處電弧火花的痕跡

1. 冷氣機安裝請找合格技師進行安裝，冷氣機電源線固定於牆壁、天花板等處時請小心固定，鑽孔時不能鑽到電源線。
2. 屋內室內配線請務必定期檢查是否有異常，電線老舊或有異常時，務必請合格技師進行更換。

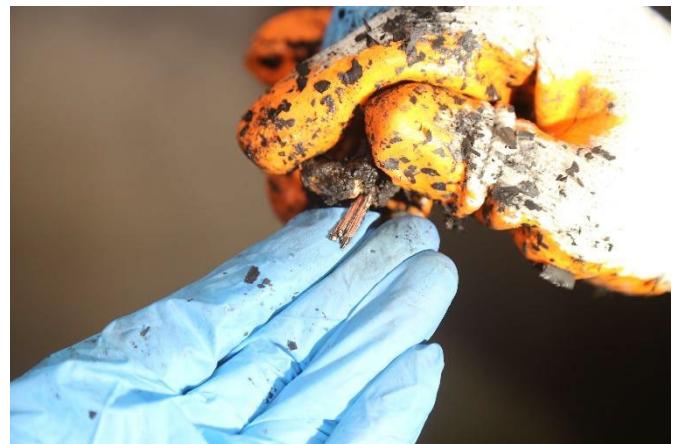
冷氣機電源線有通電痕

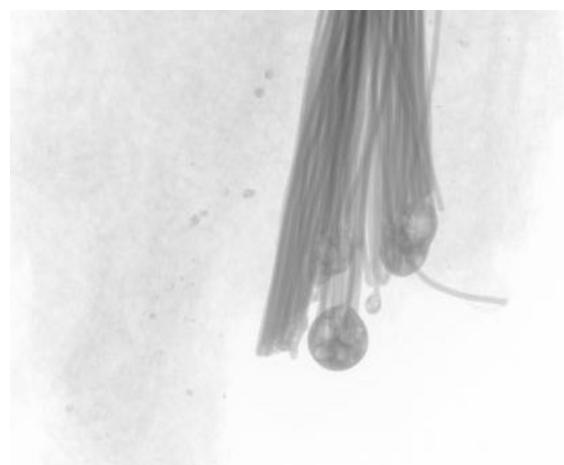
以 X 光機檢視冷氣機電源線有多處通電痕

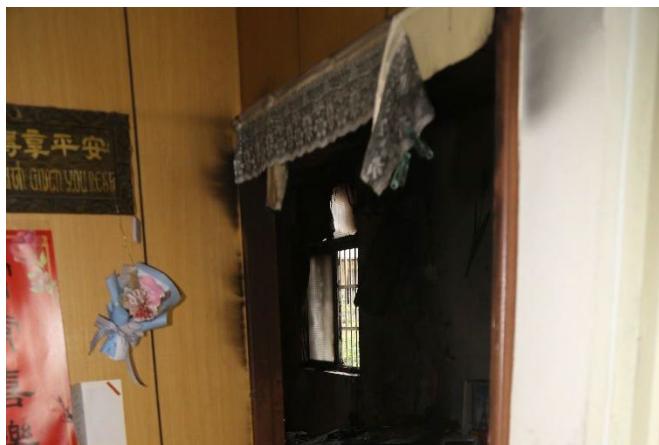
火災發生時，有關門之門外僅些許濃煙

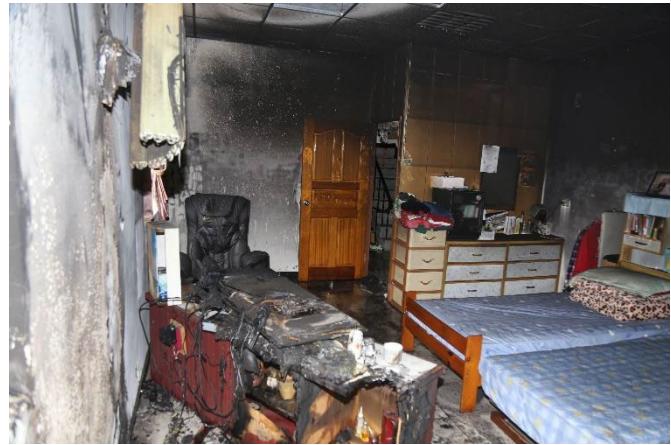
火災發生時，有關門之門內煙燻變黑

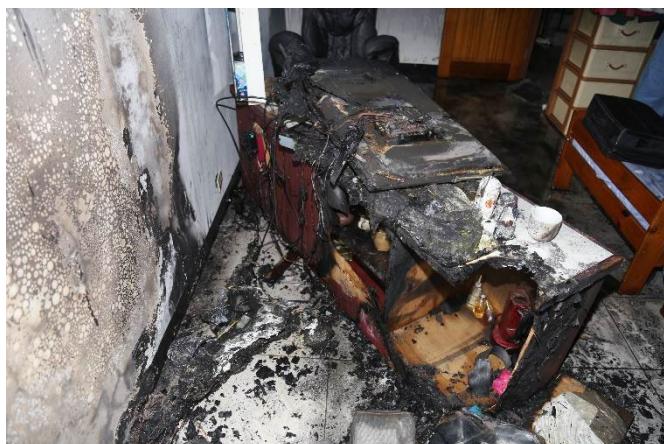
起火原因：本火災案起火處位於 2 樓臥室電視櫃處，檢視該處有燒失只留底盤之電熱壺，屋主表示該電熱壺已買 10 年之久，平日會開著電熱壺將保溫在 30°C，經火調人員勘查及排除後，研判起火原因為電氣因素（電熱壺故障）引發火災。

被燒燬之電視櫃

1. 家中電熱器具（加熱裝置、電暖器等）應避免長時間運轉，長時間加熱易造成電器組件劣化或發生故障。
2. 安裝住宅用火災警報器，可在火災發生初期即提醒住戶發生火災，可以讓住戶有更充裕的時間進行滅火或逃生。

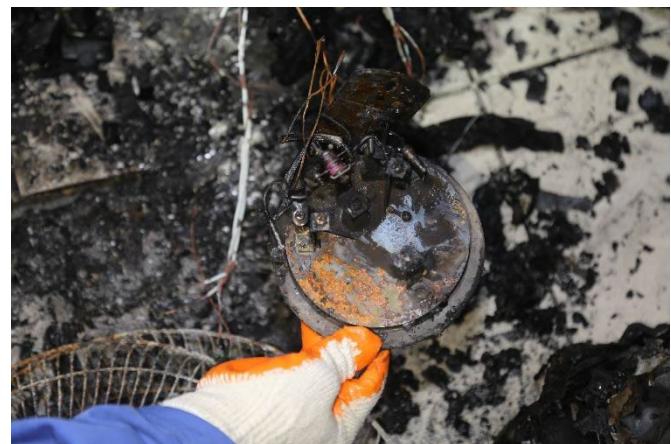
燒失只留底盤之熱水壺

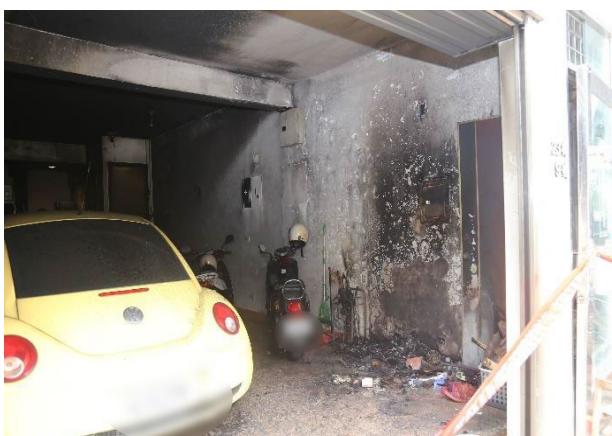
起火原因：本火災案起火處位於 1 樓南側牆面插座，清理起火處附近發現插座電源線有短路情形，牆面並有大片水漬痕跡，火災發生前下雨使牆壁插座附近更加潮濕，研判起火原因為牆面潮濕滲水，導致插座電源線短路而引燃周邊可燃物造成火災。

1 樓車庫起火處受燒情形

- 1、建築物的牆面、樓板如果有漏水的情形，應注意插頭或插座接線盒內的電源線與插座連接位置是否有綠鏽現象，避免兩極通電產生電痕現象引起電線短路而起火。
- 2、裝設住宅用火災警報器、滅火器等設備，以即早發現火災、即早避難，或進行簡易的初期滅火，將火災傷害降到最低。

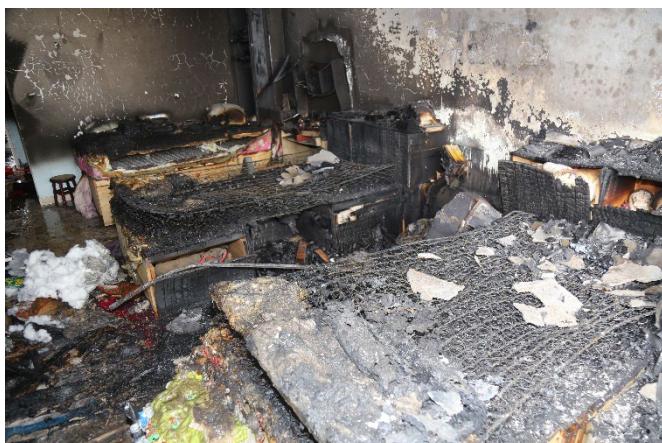
燒燬 3 樓小孩臥室床鋪及雜物

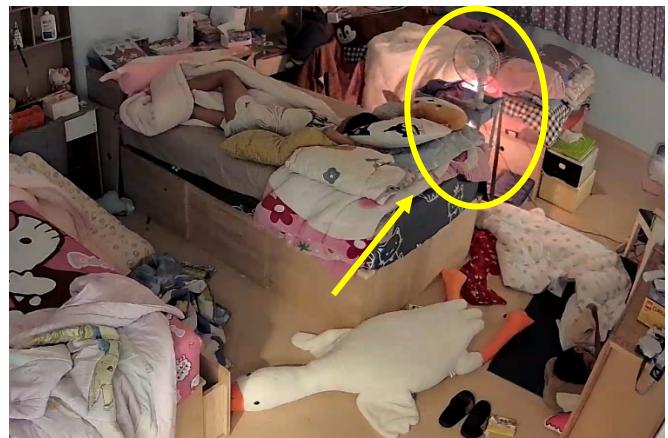
監視器畫面顯示電風扇開始燃燒

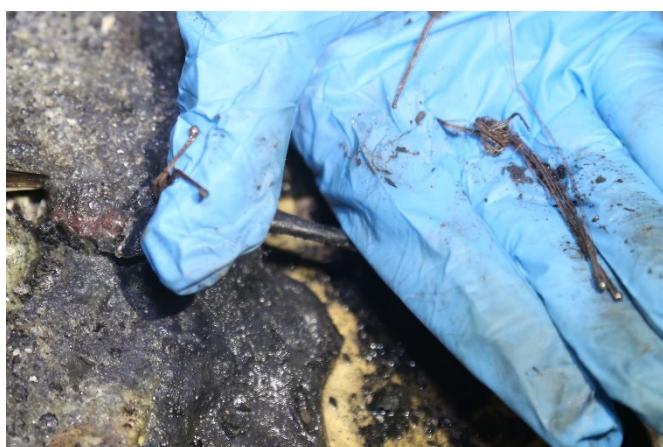
起火原因：本火災案起火處位於 3 樓臥室兩張床中間走道處，檢視該處有一電風扇，其電源線有通電痕，查看該房內監視器，確認起火處為該台電扇，研判起火原因為電氣因素（電風扇短路）引發火災。

電風扇電源線有通電痕

1. 使用時電器時，應注意其電源線不應纏繞綑綁、重壓電線，也小心注意勿拉扯電線，並定期清潔插頭灰塵。
2. 安裝住宅用火災警報器，可在火災發生初期即提醒住戶發生火災，可以讓住戶有更充裕的時間進行滅火或逃生。

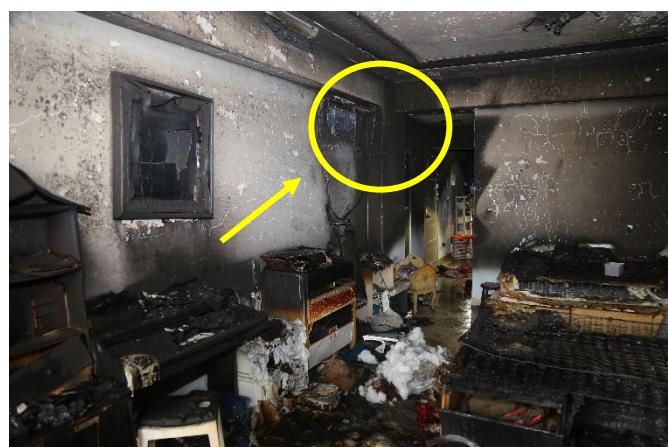
監視器於小孩臥室之相對位置

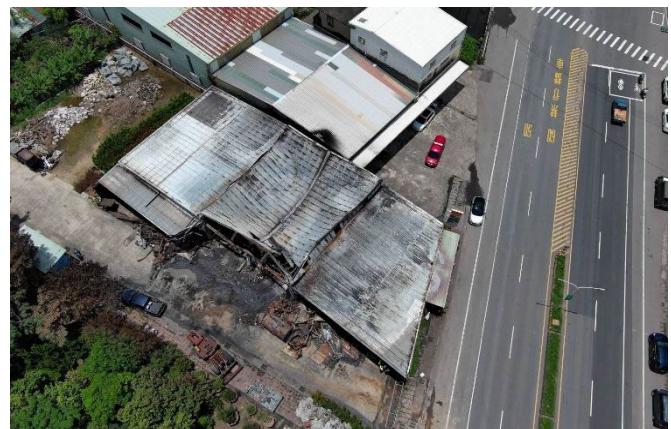
起火之鐵皮建築物空拍圖

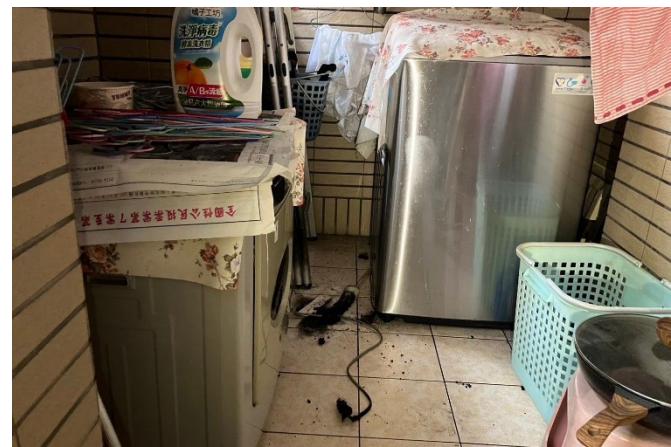
起火原因：本火災案起火處位於阳台處之延長線，檢視延長線上方有烘衣機、洗衣機之插頭，該延長線並無過載保護裝置且有一個插座開關已故障，住戶表示雖不常兩台電器同時使用，但曾經有同時使用過，火災發生時，烘衣機已故障，而洗衣機有在使用中，研判起火原因為電氣因素（延長線過負載）引發火災。

有插在延長線上之烘衣機及洗衣機

1. 烘衣機等高功率之電氣產品，不應接在延長線上使用，應使用獨立插座。
2. 延長線使用時應注意不纏繞綑綁及重壓電線、使用時注意不超過用電負載、定期清潔插頭灰塵及定期檢查更新。

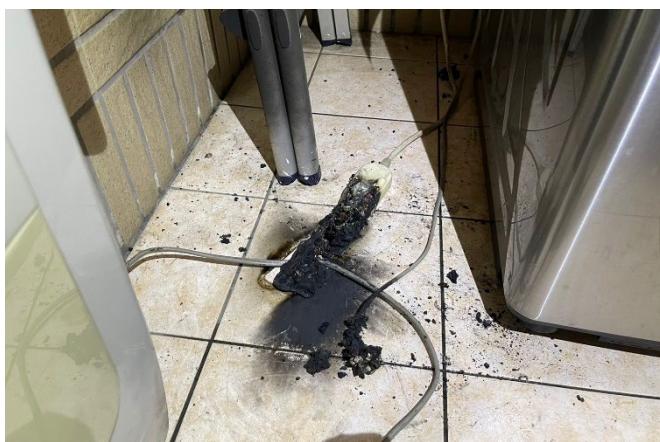
起火燃燒之延長線及地面受燒痕跡

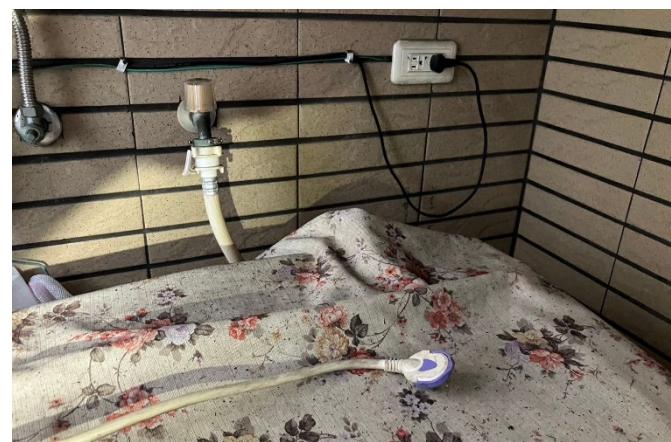
延長線插頭之位置

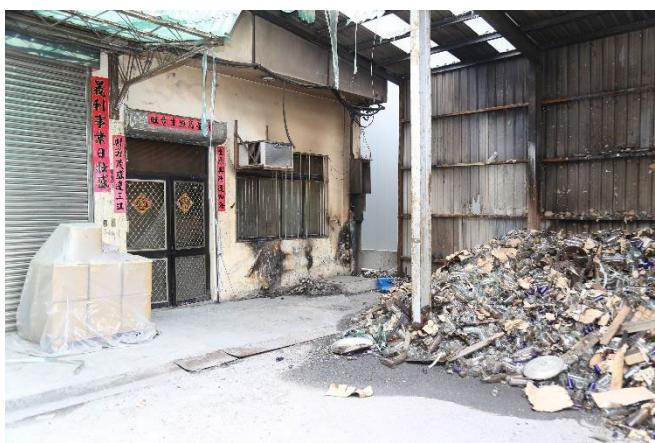
建築物外及半開放鐵皮下物品受燒後情形

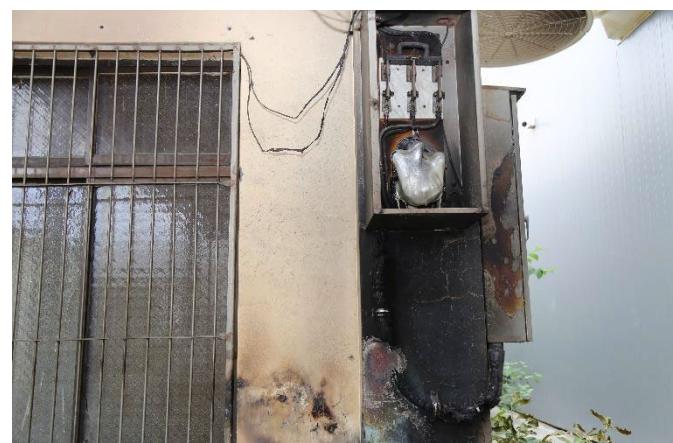
西側電錶內部塑膠受熱熔化

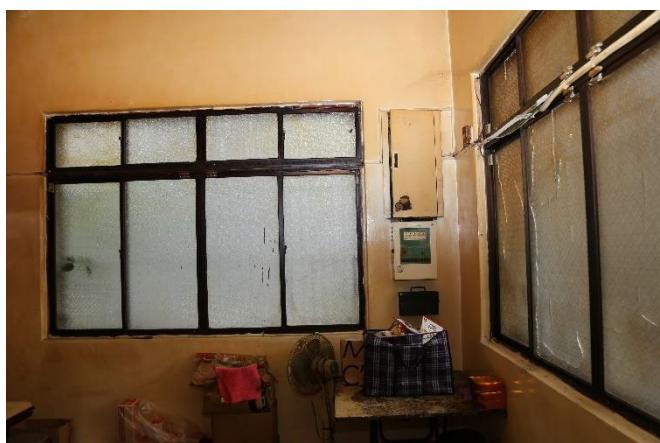
建築物內側無受燒情形

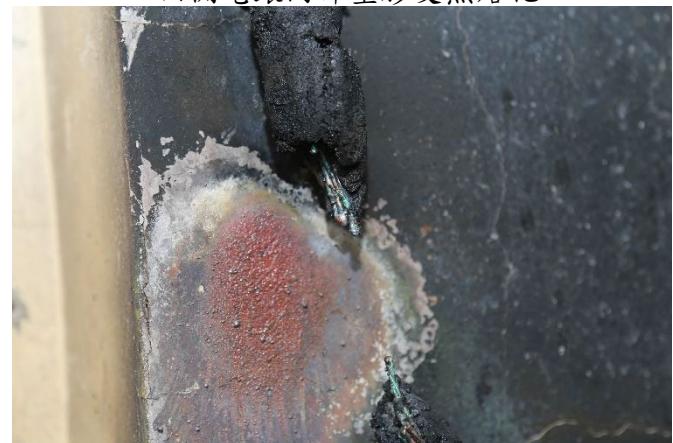
起火原因：本火災案起火處位於 1 樓西側電錶下方處，檢視該處有電弧火花的痕跡，且電錶下方電纜線有通電痕，經火調人員清理現場及排除其他可能原因後，研判起火原因為電氣因素（電纜線短路）引發火災。

西側電錶下方電纜線有通電痕及電弧火花痕跡

1. 裝設於戶外之電線或電器，有日曬雨淋或動物嚙咬等而導致故障短路之風險，需定期檢視室外配線是否有披覆老化或破裂的情形。
2. 不管是室內配線或室外配線，都建議使用耐燃導管保護，並定期檢視、更換。

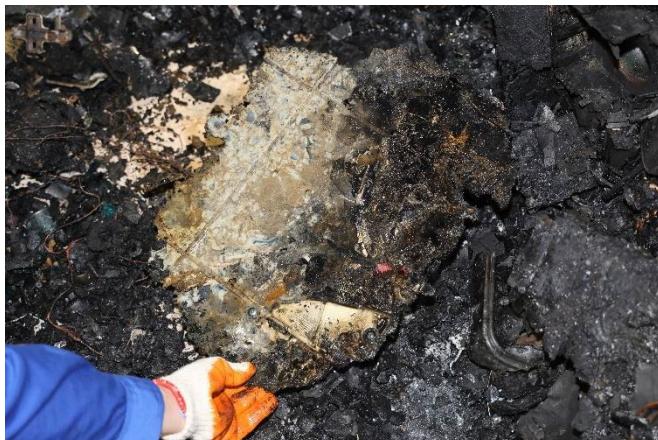
廚房地板磁磚有受熱燒破情形

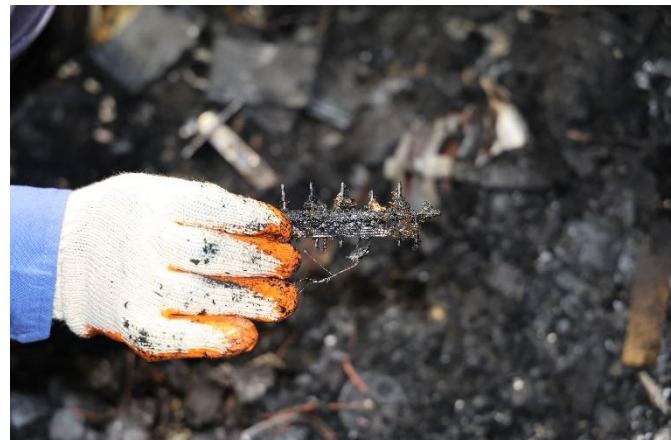
燒失之電扇開關呈現開啟狀態

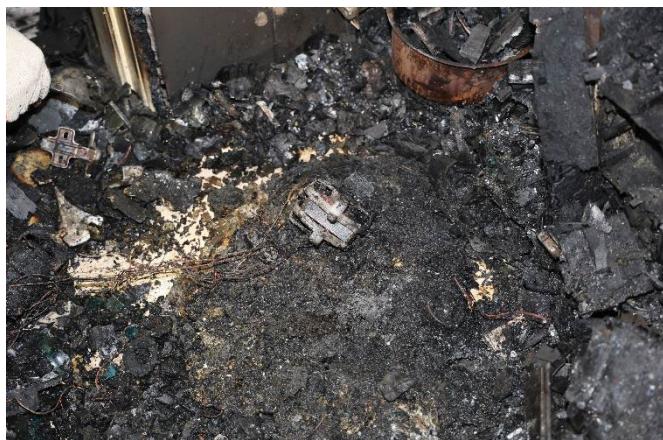
燒失之電扇馬達

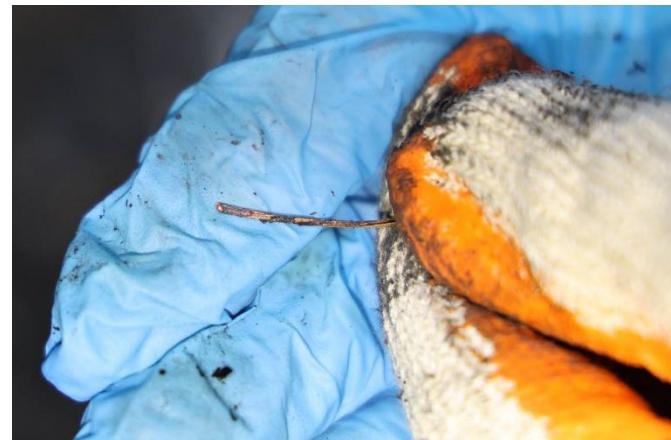
起火原因：本火災案起火處位於 1 樓廚房西北側地面處，檢視該處地板磁磚有受熱燒破情形，且電風扇已燒失剩開關及馬達，查看其電源線有通電痕，經火調人員清理現場及排除其他可能原因後，研判起火原因為電氣因素（電風扇電源線短路）引發火災。

電風扇電源線有通電痕

1. 使用時電器時，若時常移搬動易造成電源線因拉扯導致接點鬆脫接觸不良，或電源線遭重物擠壓造成半斷線而起火。
2. 風扇馬達正常運轉時會維持一穩定溫度，多年長期使用下來老舊風扇可能發生軸承運轉不順問題，若持續使用恐導致卡死不轉，造成馬達線圈過熱起火。

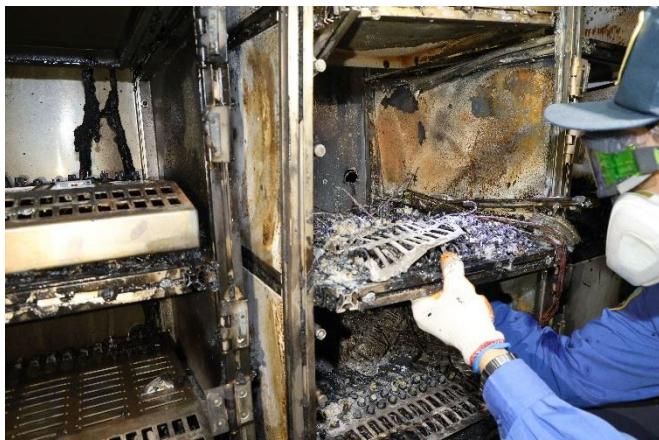
起火原因：本火災案起火處位於 6 樓實驗室某一測試機台處，檢視附近未起火之機台，有發現機台內部有些被貼故障無法測試之位置有受燒過的痕跡，但該組測試機台仍有其他位置仍有在進行測試，經火調人員清理現場及排除其他可能原因後，研判起火原因為電氣因素（測試機台故障）引發火災。

起火之測試機台

1. 當機台故障時應請專業人員進行檢修。
2. 若該測試組件有多組測試孔，某組測試孔有燃燒、故障時，應停止使用，避免造成其他測試孔在測試時有引發火災之疑慮。

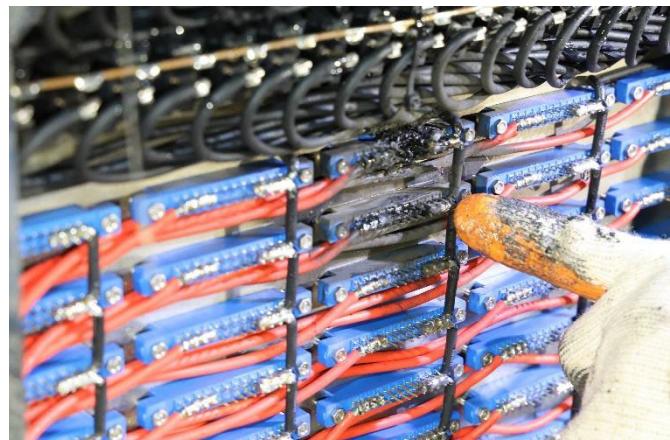
其他未起火之測試機台有曾經燃燒的痕跡

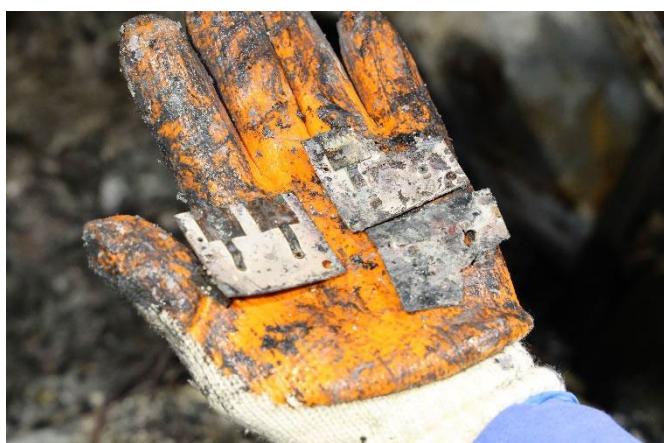
燃燒過之測試元件

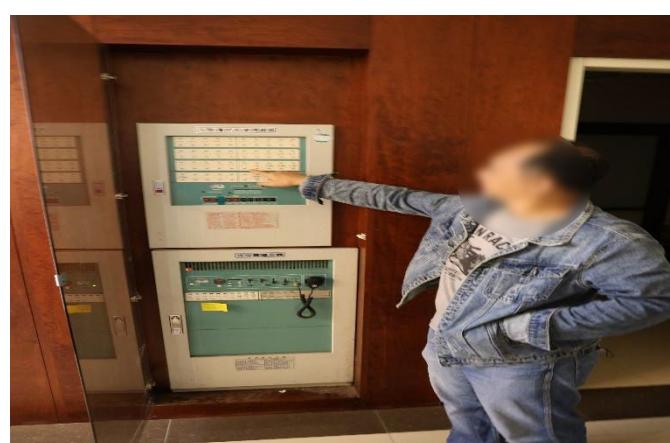
大樓受信總機有動作的情形

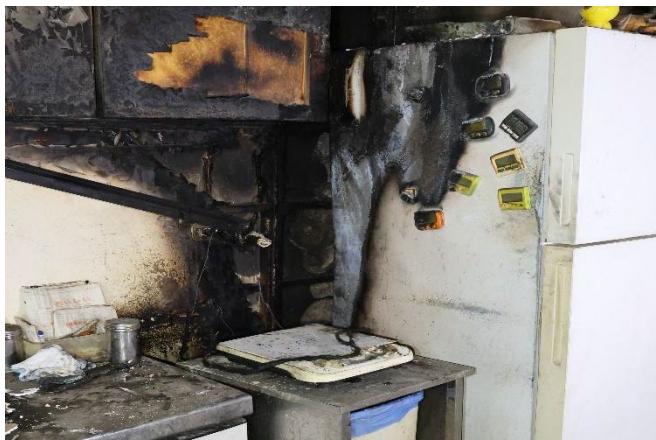
電磁爐旁有兩個插座

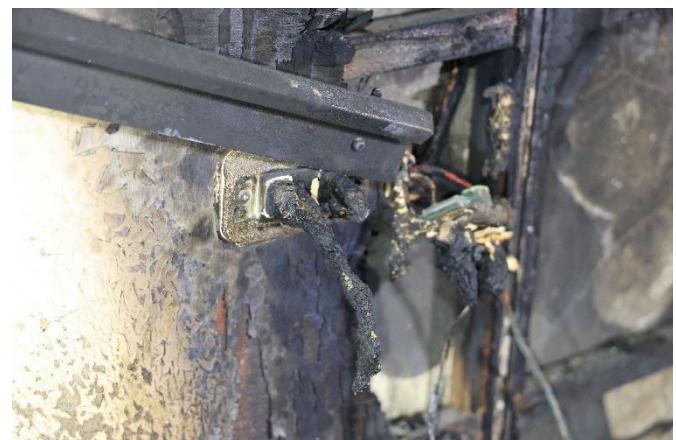
起火原因：本火災案起火處位於廚房西側牆面處，檢視該插座有插電冰箱之電源線，其電源線有通電痕，該電冰箱電源線附近有一電磁爐，承租人表示該電磁爐有在使用，平時會用來煮或保溫物品，因此電冰箱電源線長期接觸熱源，可能導致被覆劣化，研判起火原因為電氣因素（電冰箱電源線短路）引發火災。

插座上電源線受熱情形

1. 電器電源線應避免在火源、加熱源附近，有可能因長期受熱導致電線被覆劣化。
2. 安裝住宅用火災警報器，可在火災發生初期即提醒住戶發生火災，可以讓住戶有更充裕的時間進行滅火或逃生。

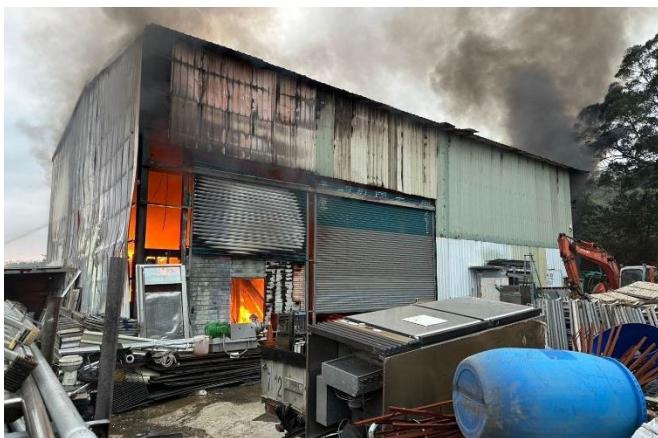
消防人員到場時，已有明火燃燒

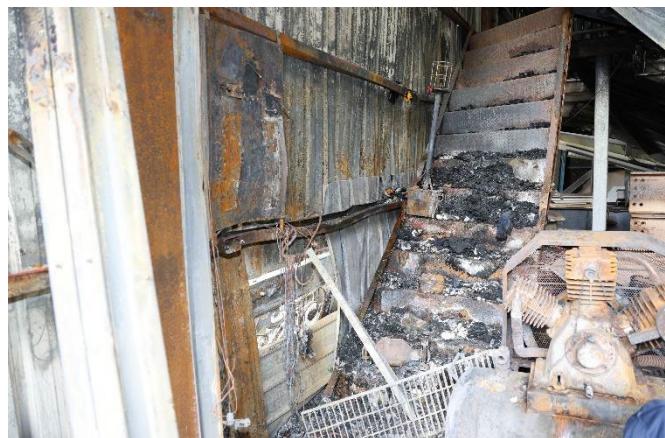
工廠西側室內配線處

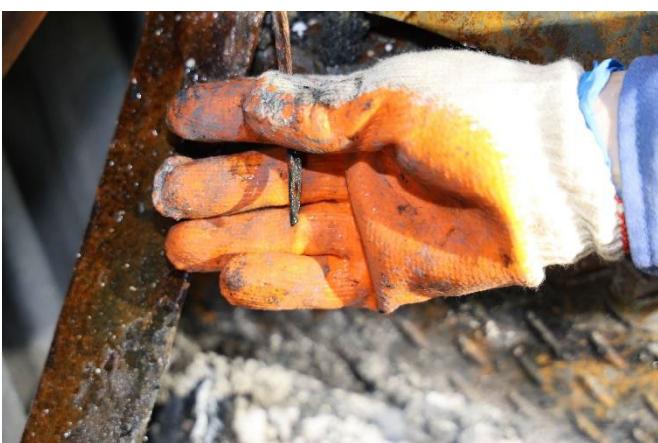
起火原因：起火處位於工廠西側牆面室內配線處，據負責人供述，該鐵皮工廠自建成後未有檢查過室內配線，經火調人員清理起火處附近，有發現疑似通電痕，經火調人員清理現場及排除其他可能原因後，研判本火災案研判起火原因為電氣因素（室內配線短路）引發火災。

疑似通電痕

1. 因鐵皮工廠容易造成高溫溫熱的情形，因此裝設在鐵皮工廠內之配線，需定期檢視室外配線是否有被覆老化或破裂的情形。
2. 不管是室內配線或室外配線，都建議使用耐燃導管保護，並定期檢視、更換。

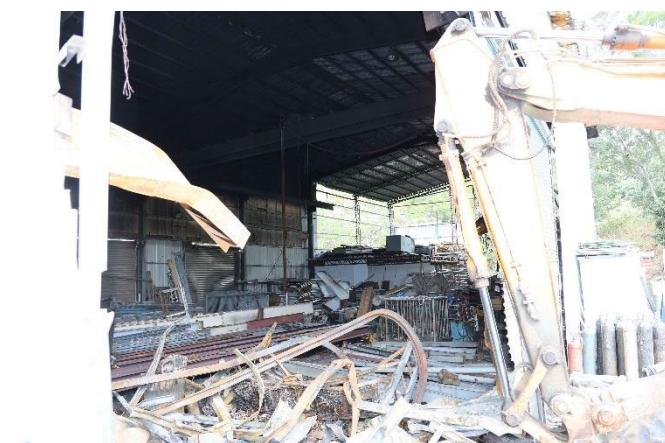
工廠東側僅天花板有煙燻痕跡

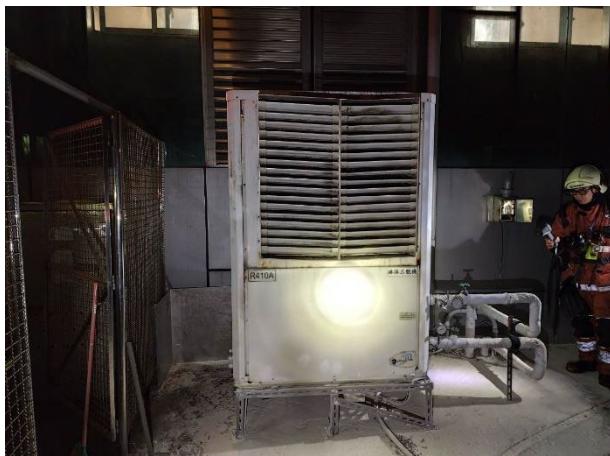
起火原因：經檢視游泳池加熱器，係因內部電線短路引發火災，研判起火原因為電氣因素（游泳池加熱器故障）引發火災。

加熱器受燒燻黑

預防對策：游泳池加熱器應定期檢查保養，電線及控制基板等裝置如有老舊應立即換新，確保使用安全。

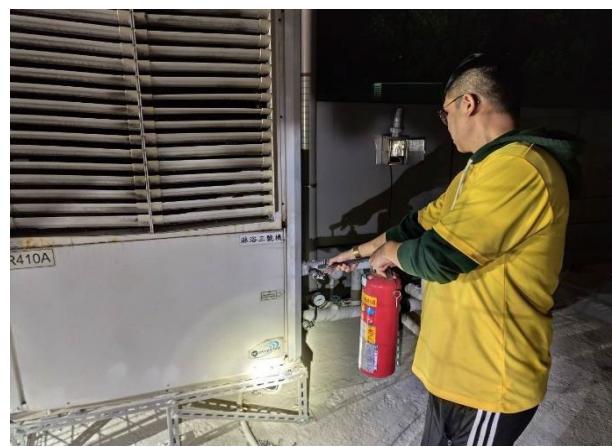
初期滅火人使用滅火器撲滅火勢

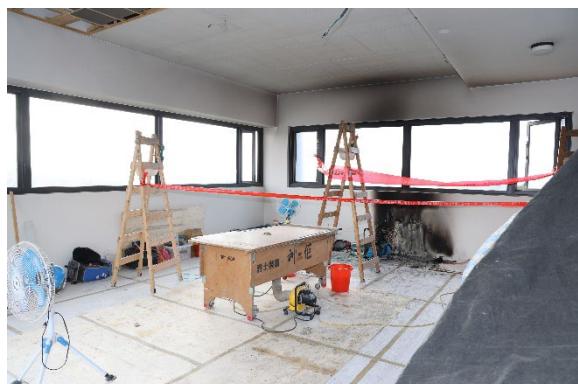
公共空間受燒後天花板煙燻情形

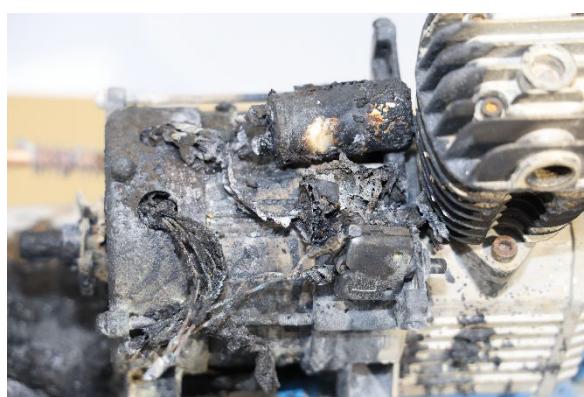
起火原因：本火災案起火處位於空壓機處，清理起火處附近發現空壓機之電容有爆裂情形，研判起火原因為電氣因素（空壓機電容故障）引起火災。

空壓機電容爆裂

預防對策：機械設備不使用時插電，不開啟電源開關，使用後應注意機械溫度等是否有異常，並定期檢視設備配件狀況，有老舊要更換。

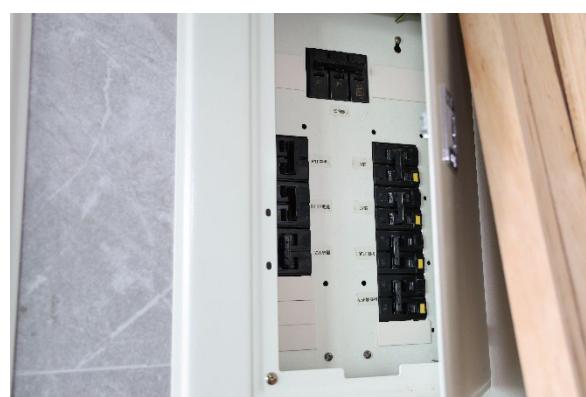
現場電源有跳脫情形

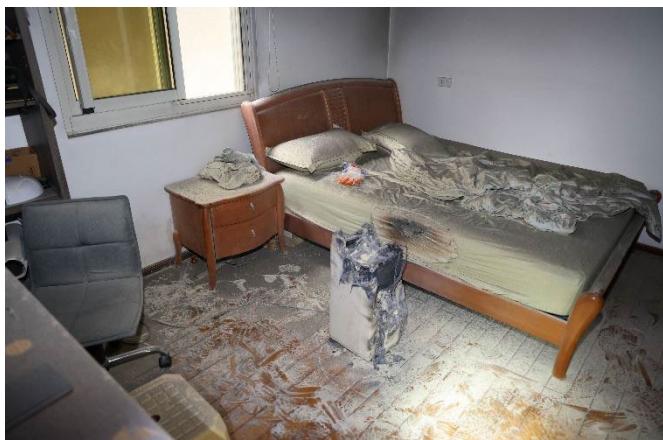
客房內部燃燒情形

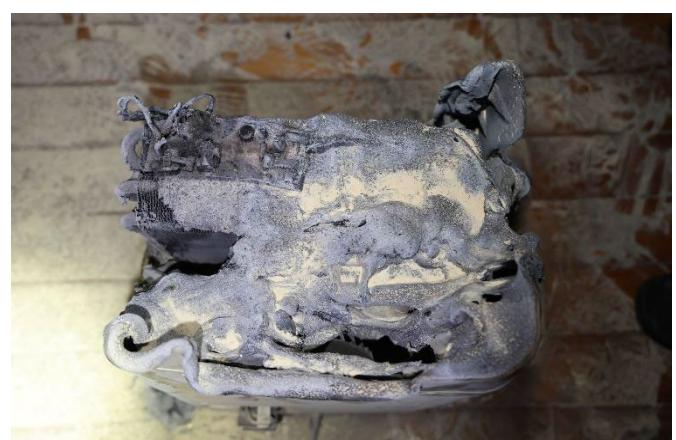
起火原因：本火災案起火處位於客房中央地面除濕機處，檢視該除濕機型號為須召回機種，清理起火處未發現其他火源，研判起火原因為電氣因素（除濕機控制機板故障電冰箱電源線短路）引發火災。

控制機板燒燬嚴重

1. 定期檢視家中除濕機是否為公告召回機種、型號。
2. 安裝住宅用火災警報器，可在火災發生初期即提醒住戶發生火災，可以讓住戶有更充裕的時間進行滅火或逃生。

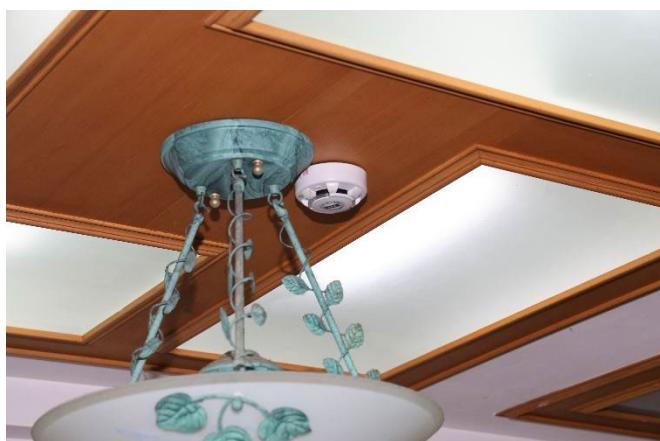
住宅用火災警報器有動作

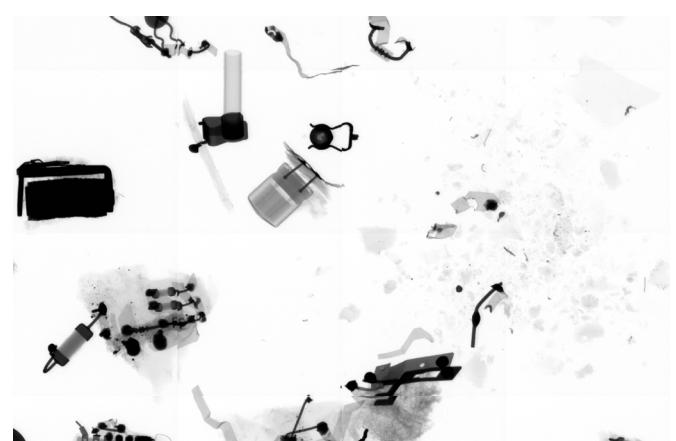
透過 X 光機觀察除濕機控制機板組件

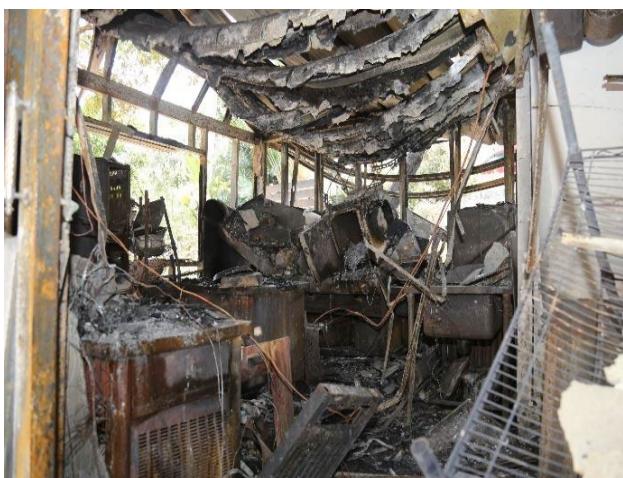
起火處位於餐廳的廚房

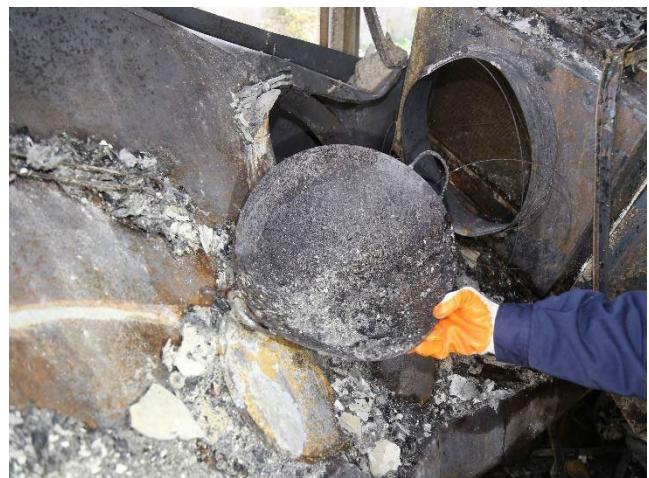
起火原因：因炊事者於炊食途中離開，蒸籠爐火高溫延燒至旁邊的油鍋引發火災，研判起火原因為爐火烹調因素(油鍋起火)引發火災。

蒸籠爐火引燃旁邊的油鍋起火

預防對策：1、烹飪時須記得「人離火熄」，若需以小火燉煮記得設定鬧鈴或加裝定時裝置。

2、烹飪時注意周遭物品，避免火源接觸油鍋等易燃物質，當油鍋開始冒煙時表示油面溫度已達  $250^{\circ}\text{C}$ ，持續加熱至  $370^{\circ}\text{C}$  即會起火燃燒。

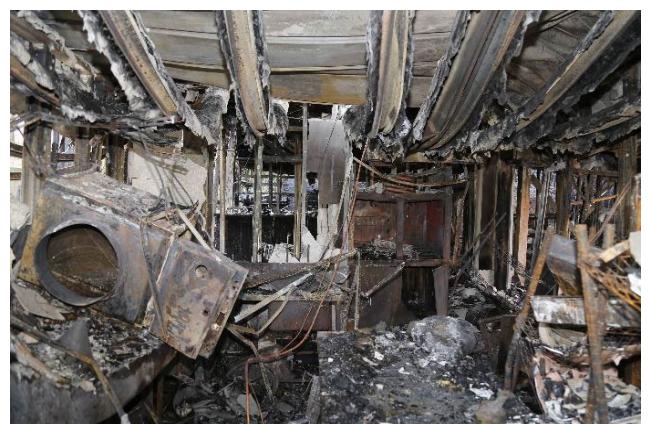
木造建築物火災延燒快速，造成廚房燒燬

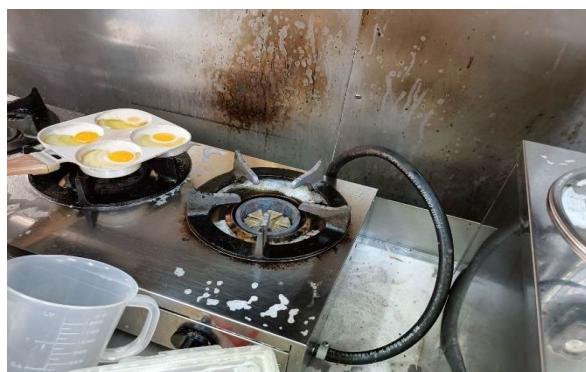
起火原因：本火災案起火處位於 1 樓廚房瓦斯爐台處，起火原因為炊事不慎因素（瓦斯管線洩漏）引起火災。

廚房灶台及牆面燃燒後情形

- 1、定期檢視瓦斯管線安裝情形，發現龜裂、破損或老舊時，立即請專業人員更換。
- 2、檢查瓦斯管軟管及接頭是否夾緊，以肥皂水檢測是否有洩漏或異常。
- 3、如在密閉空間使用瓦斯，務必確保有良好的排氣裝置，如排氣管或百葉窗。

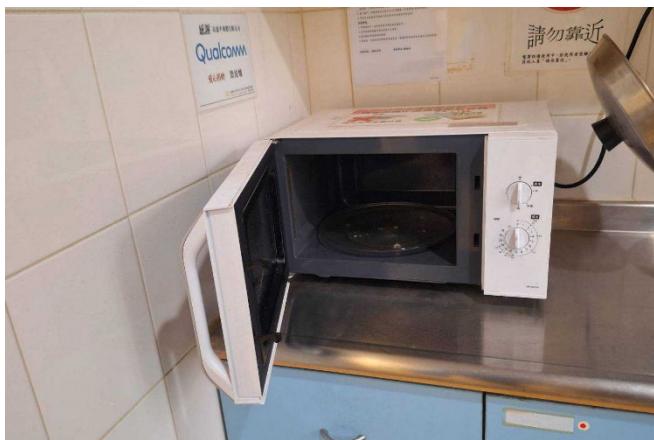
起火原因：本火災案起火處位於該公司茶水間微波爐內，檢視微波爐內情形，番薯皆已焦黑，微波容器裂開，研判起火原因為爐火烹調因素（微波爐加熱番薯）引發火災。

加熱番薯之微波爐

1. 如果需長時間加熱含有番薯和肉類等有可能迅速燃燒食材，應確實察看使用手冊建議之加熱時間，切勿自行延長加熱時間。
2. 當微波爐冒煙時，要立刻關閉電源，勿嘗試打開微波爐的門查看，觀察火煙狀況，準備滅火器等滅火設備並報警，若無法撲滅火勢，則立刻離開廚房並「關門」到安全區等待救援。

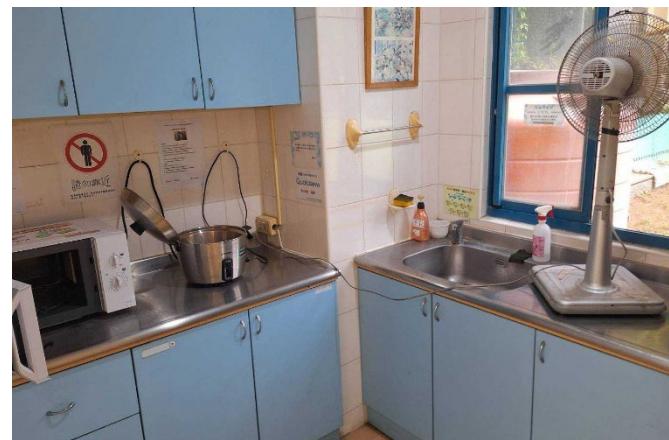
茶水間內部情形

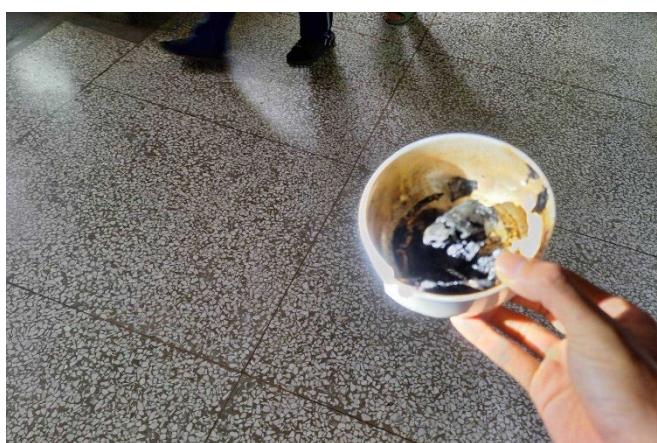
碳化之番薯

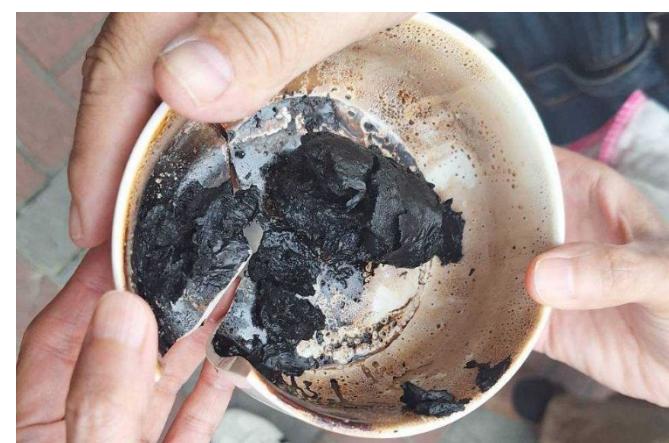
微波後烤焦的番薯

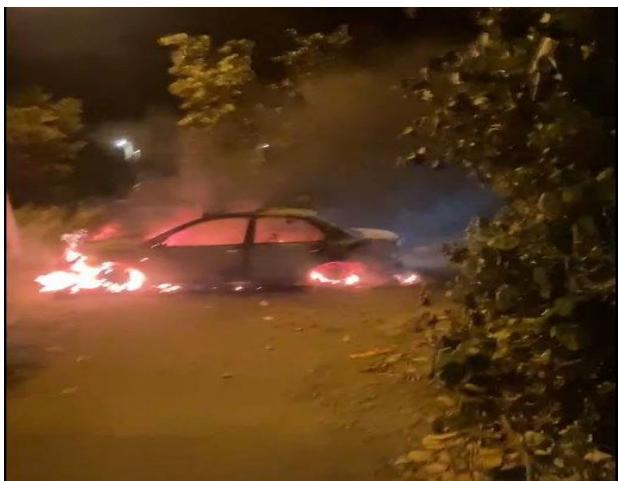
消防人員到場時已全面燃燒

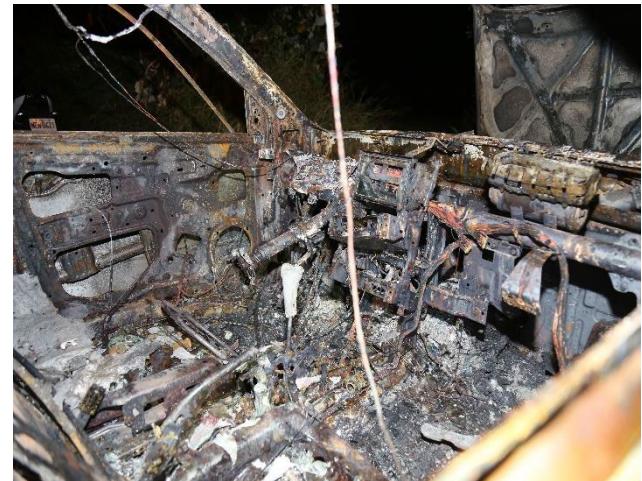
起火原因：本火災案起火處位於車輛駕駛室的駕駛座位處，該處駕駛座之方向盤受燒後已掉落，左側車門內側金屬板有明顯變色，儀錶板嚴重燒燬燒失，經詢問車主因車輛購買後有熄火或其他問題，心情不佳進而放火燃燒該車輛，縱火方式與燃燒物品與現場跡證相符。

起火處駕駛座燒毀嚴重

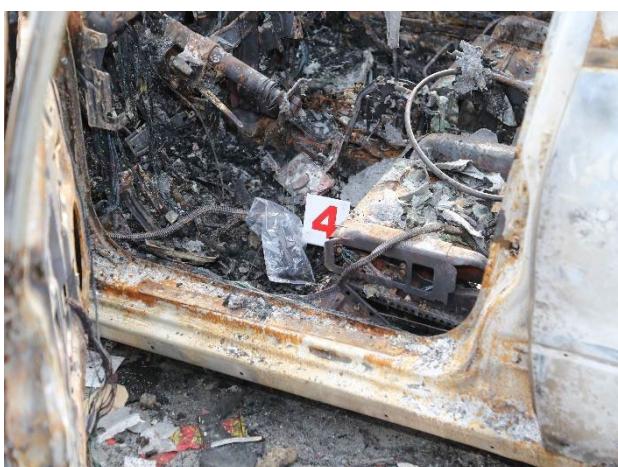
採集駕駛座踏墊燒熔殘跡

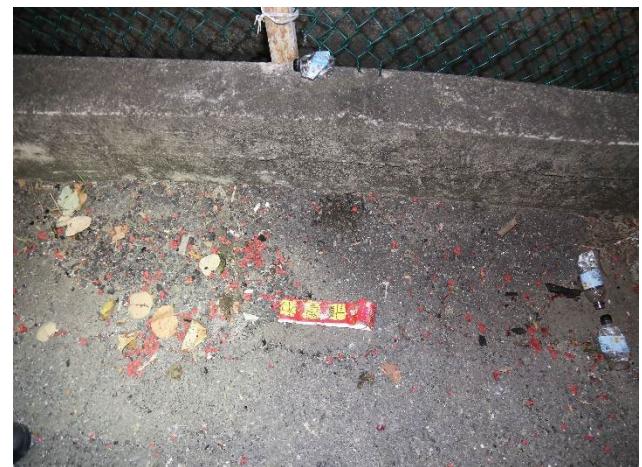
起火車輛附近發現燃燒殘餘的鞭炮及包裝

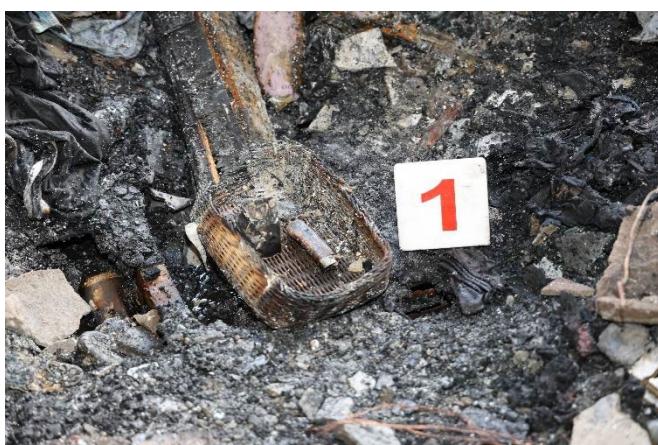
起火居室內尋獲之打火機

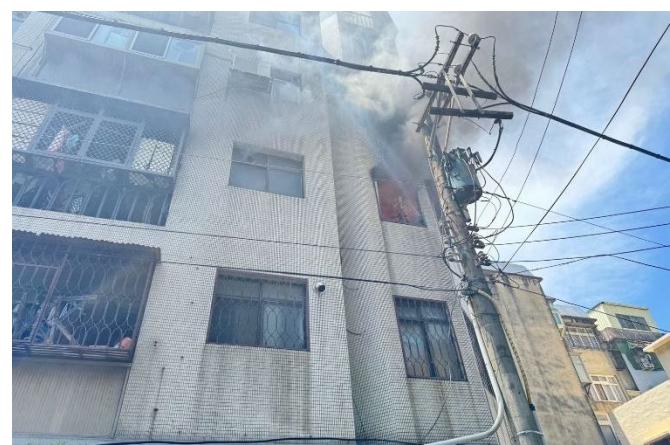
消防人員到場火勢已竄出

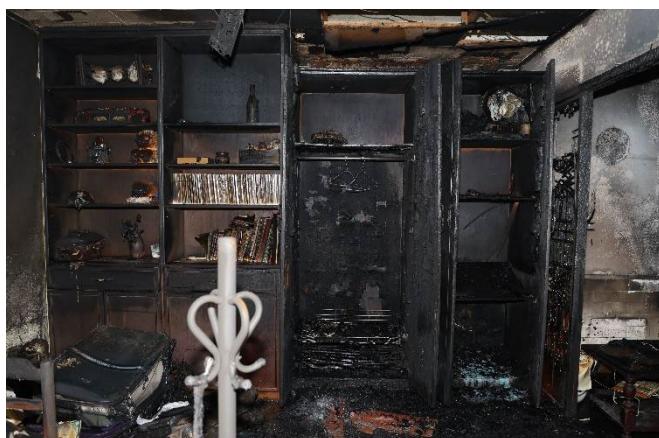
和室衣櫃受燒狀況

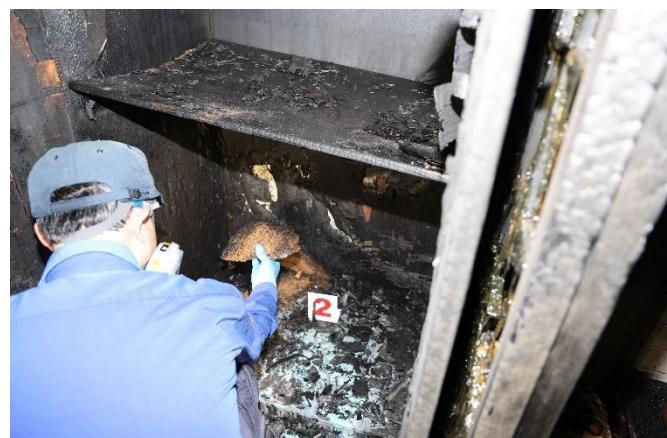
衣櫃內部有白蟻窩

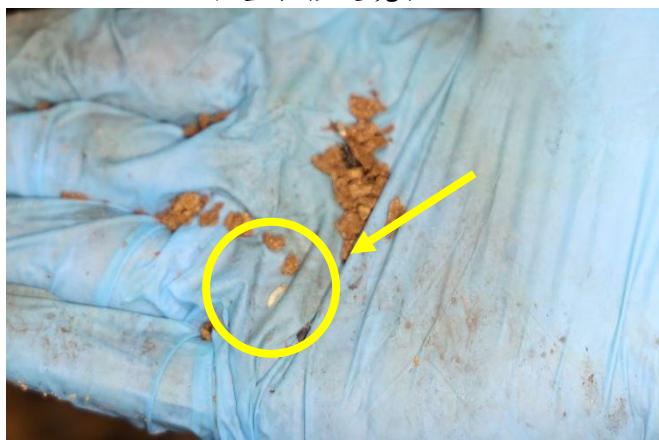
衣櫃內部有發現白蟻

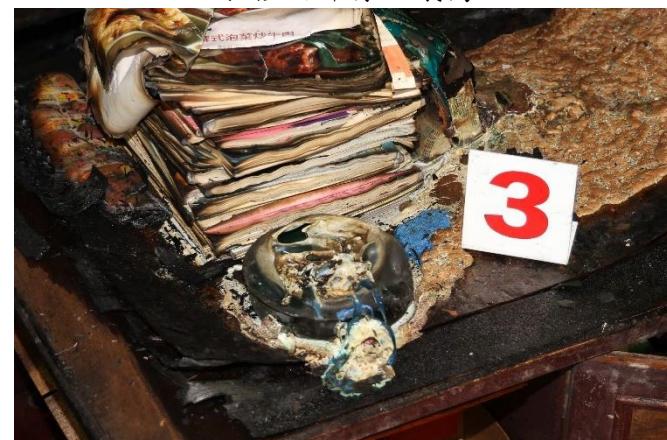
桌上有燒熔之寶特瓶，內部裝有汽油

- 揮發性之油類【汽油、酒精、香蕉油、溶劑油等】，容易引起火災，請勿放在家中以防發生危險。
- 除蟲作業或除蟲防治等問題，請尋求專業人士進行，切勿聽信沒有根據的說法而造成危害。

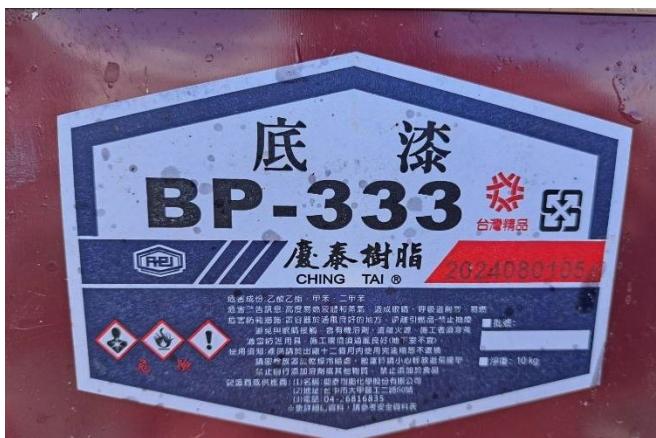
危害成分含有乙酸乙酯、甲苯、二甲苯

- 揮發性之油類、有機溶劑【汽油、酒精、香蕉油、溶劑油等】，容易引起火災，請勿放在家中以防發生危險。
- 若有需要使用揮發性油類、有機溶劑時，請務必小心並遠離火源。

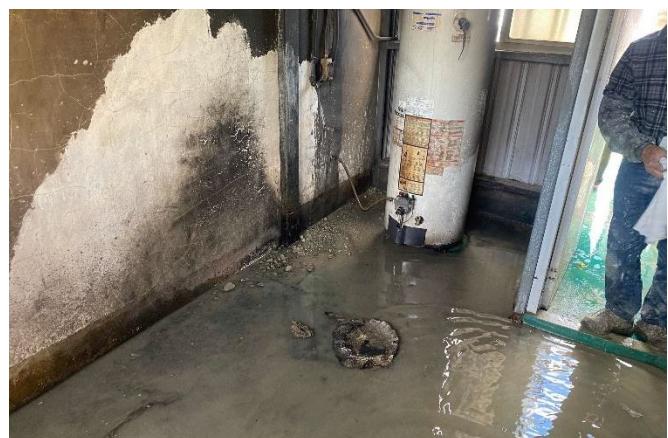
防水工程施工現場

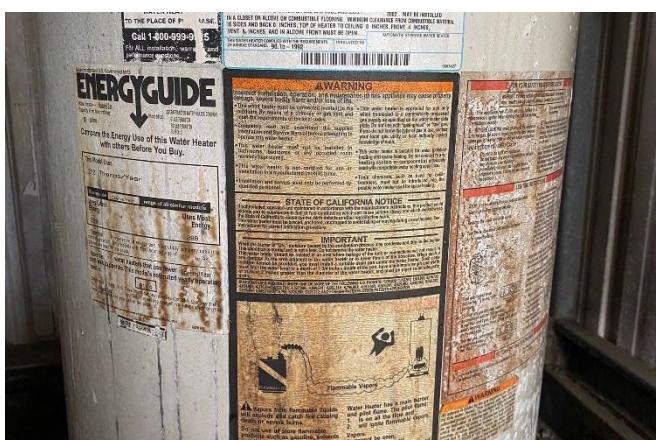
施工現場有瓦斯鍋爐熱水器

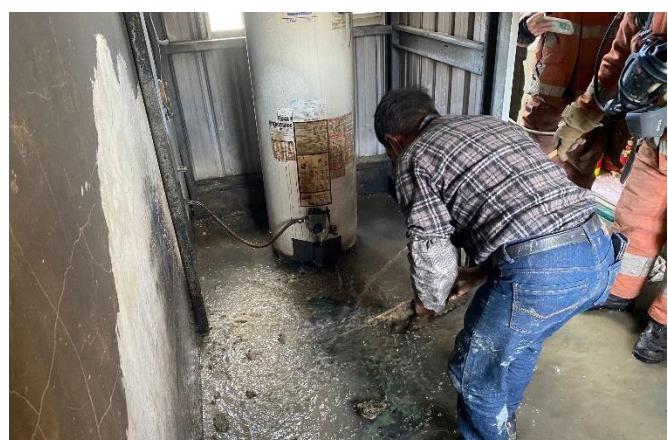
搶救人員以水撲滅
