內政部國土管理署 函

主旨：勞動部函以，113年「營造業墜落打擊年」之建築工程屋頂、電梯井、管道間、臨時開口、施工架等易發生墜落災害場所加強盤點、列管及巡查，請加強注意並配合辦理，請查照。

營造業墜落打擊圖卡

墜落打擊跟我這樣做！

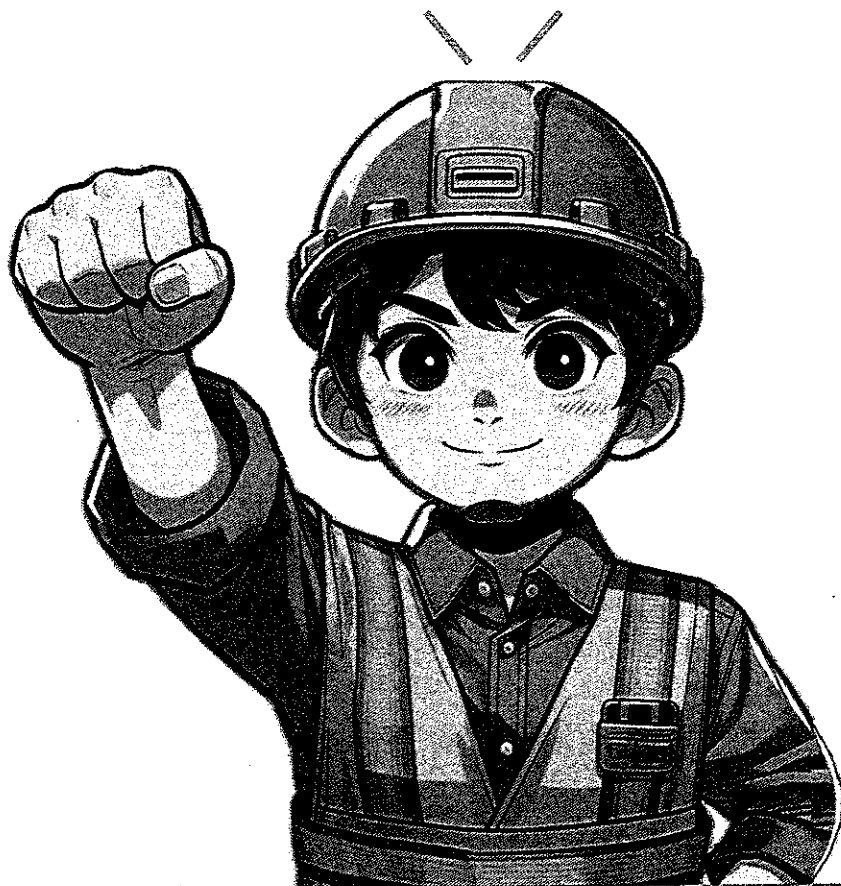
三大場所要注意

遇到屋頂、開口、施工架這三大場所要特別注意墜落災害，看看現場有沒有防墜設施。

屋頂

開口 (註)

施工架

註:包括電梯直井、管道間、樓板及樓梯等開口

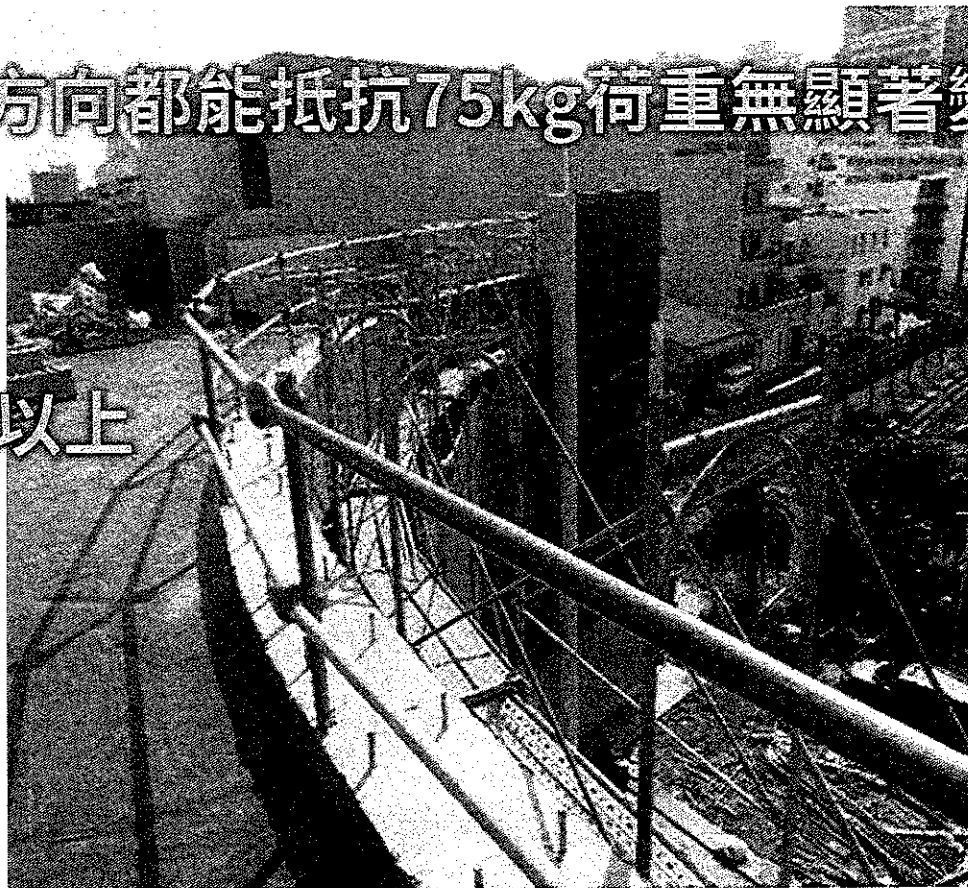
屋頂要有護欄

屋頂應設置臨時性護欄或永久性欄杆

任何方向都能抵抗75kg荷重無顯著變形

高度90cm以上

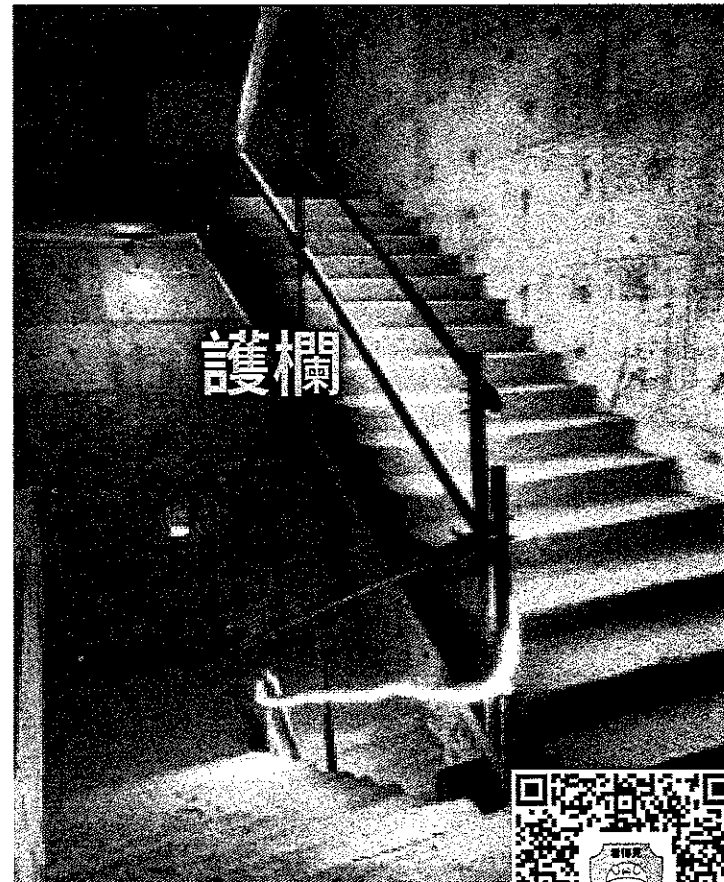
臨時開口要有護欄與安全網

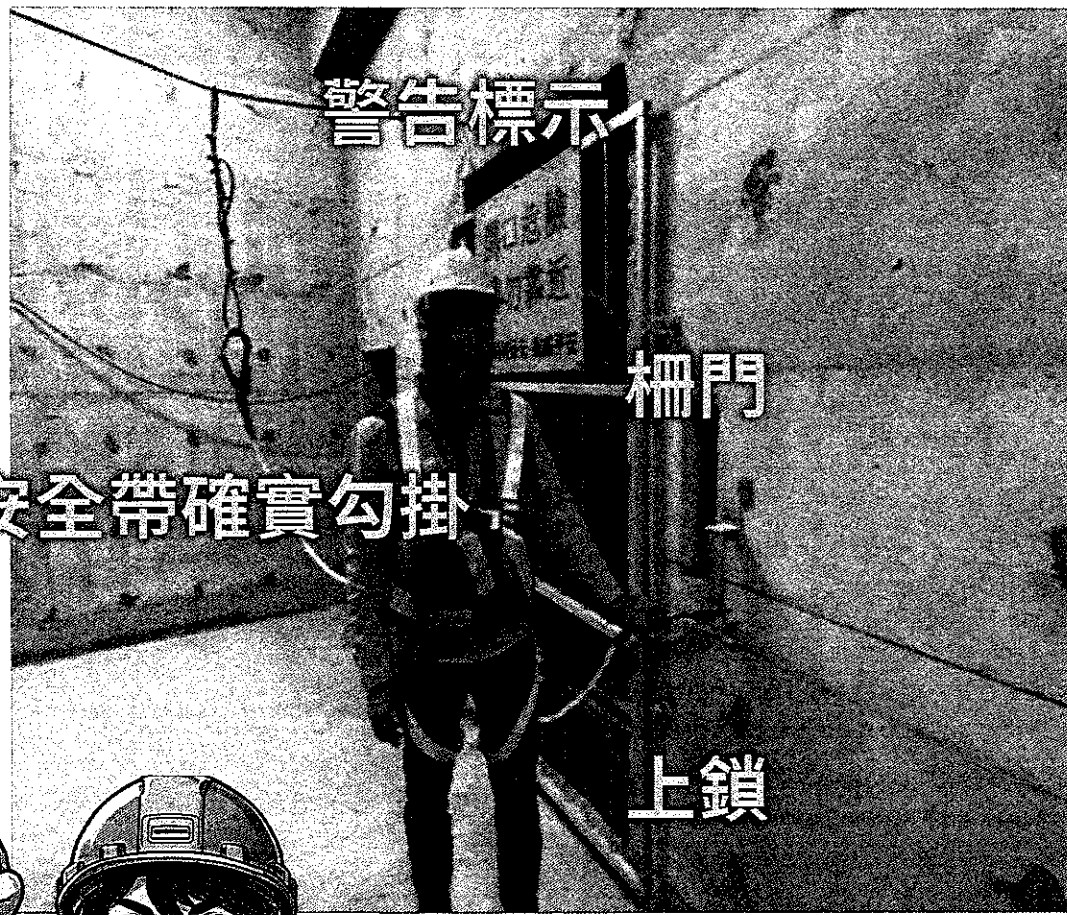
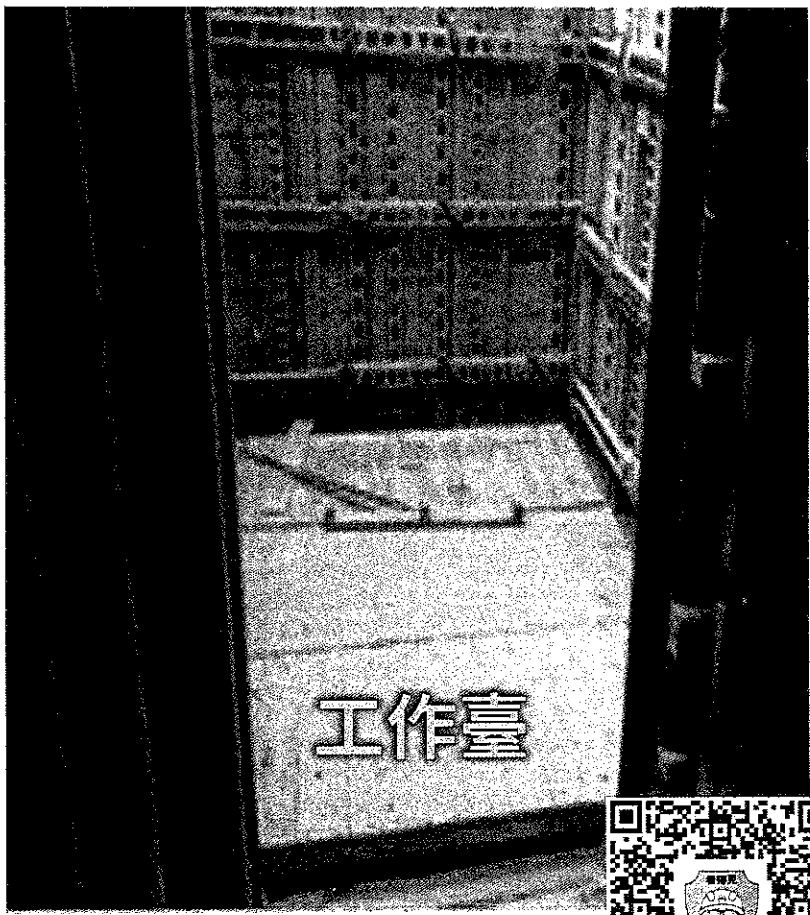
電梯直井開口要有防墜設施

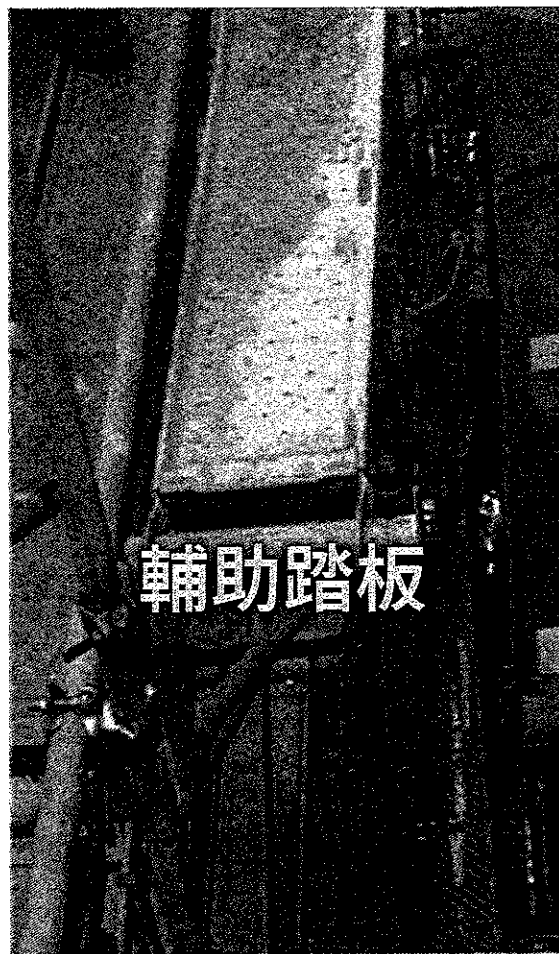
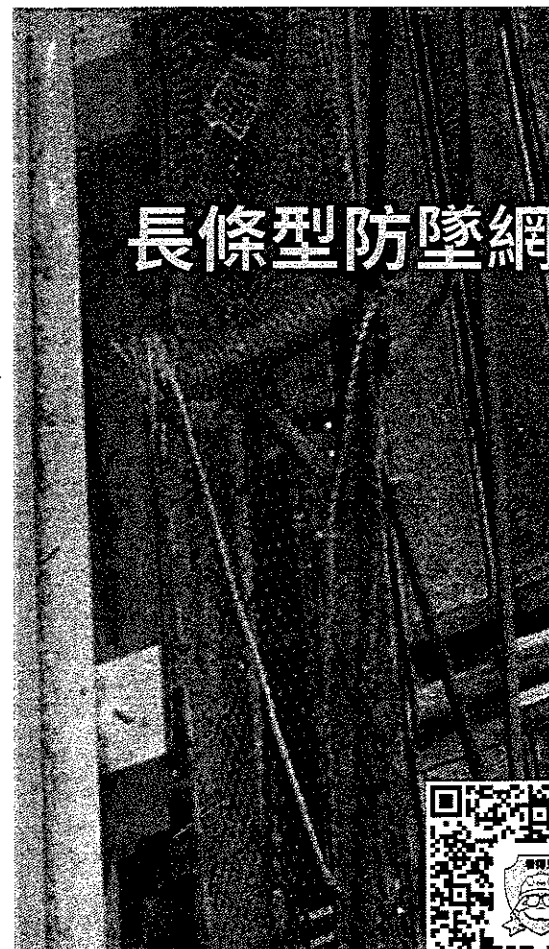
施工架要有防墜設施

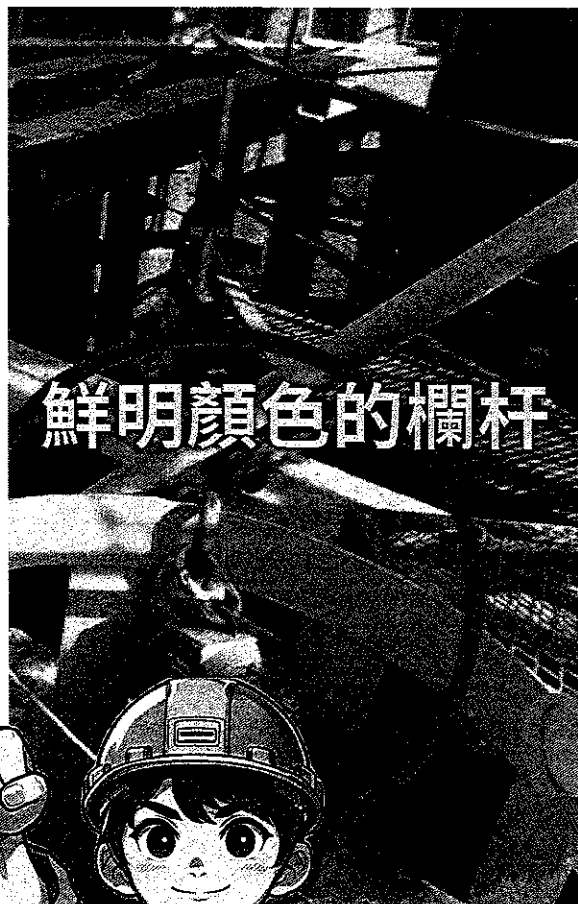
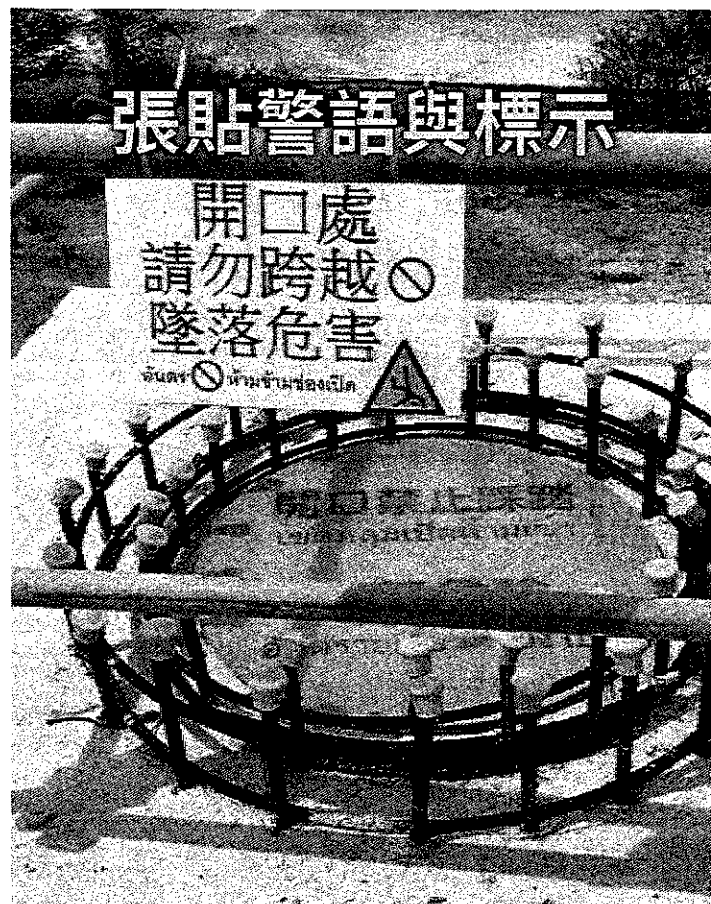
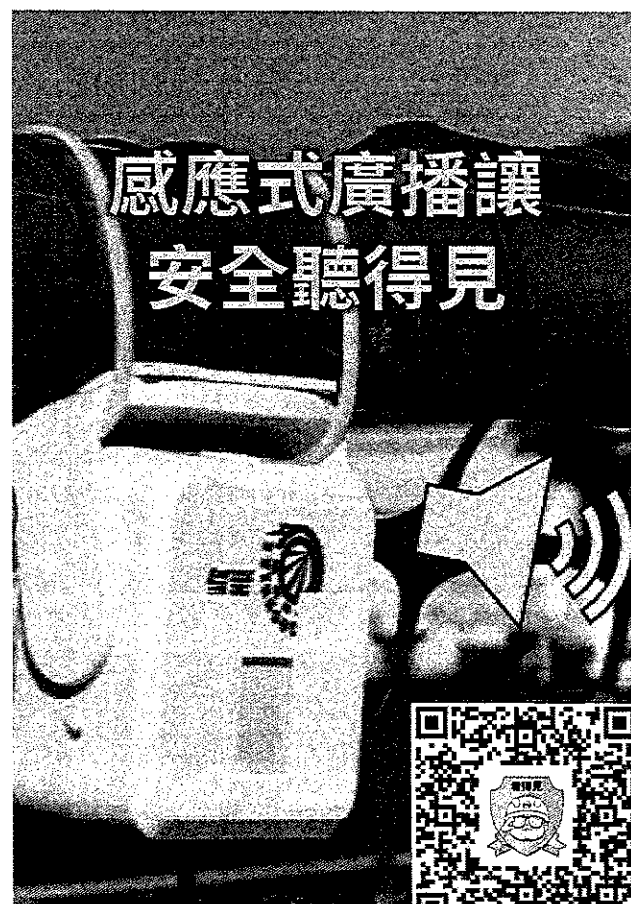
墜落打擊看得見技巧

利用安全看得見技巧讓墜落打擊措施更有效
