## 新竹市政府 函

主旨：有關內政部112年7月27日函頒修正「住宅防火對策2.0」  
及本府「115年住宅防火對策2.0執行計畫」住宅防火策略  
推動事項之「建構不易起火及於避難之居住環境」，請轉  
知會員加強宣導室內裝修隔間採用耐燃建材，以維護民眾  
居住安全，請查照。

# 新竹市政府 115 年住宅防火對策 2.0 執行計畫

# 新竹市 113年火災案例集

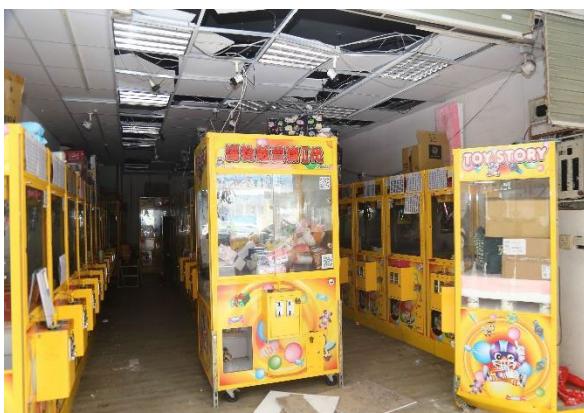
選物販賣場所天花板電線多且雜亂

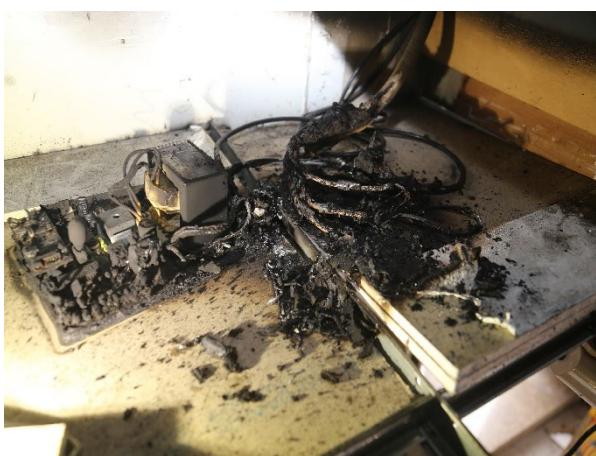
起火原因：本火災案起火處位於 1 樓南側鐵捲門上方電源線及轉接頭裝置，清理起火處附近發現有短路情形，研判起火原因為鐵捲門電源線及轉接頭裝置短路引發火災。

鐵捲門電源線及轉接頭裝置受燒情形

預防對策：鐵捲門電源線等裝置應定期檢測其性能並清理髒污，髒污因潮濕易形成導電通路而發生短路引發火災，另建築物超過 20 年之電源線應全面換新。

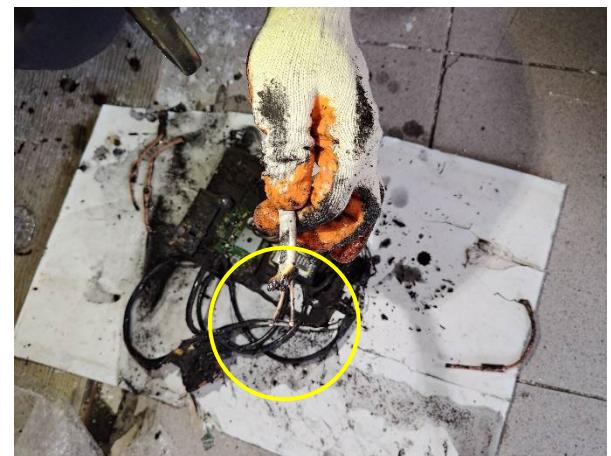
鐵捲門電源線發現有短路熔痕

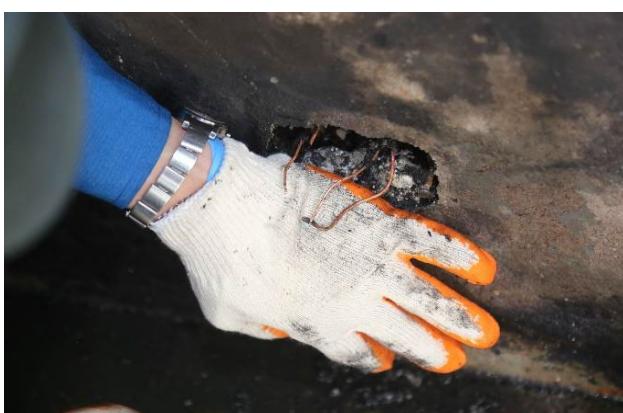
插座電源線短路有熔痕情形

- 1、建築物的牆面、樓板如果有漏水的情形，應注意插頭或插座接線盒內的電源線與插座連接位置是否有綠鏽現象，避免兩極通電產生電痕現象引起電線短路而起火。
- 2、裝設住宅用火災警報器、滅火器等設備，以即早發現火災、即早避難，或進行簡易的初期滅火，將火災傷害降到最低。

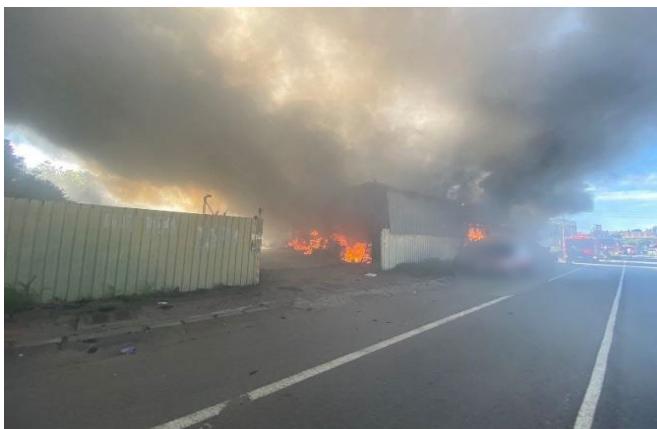
搶救人員到場時已全面燃燒

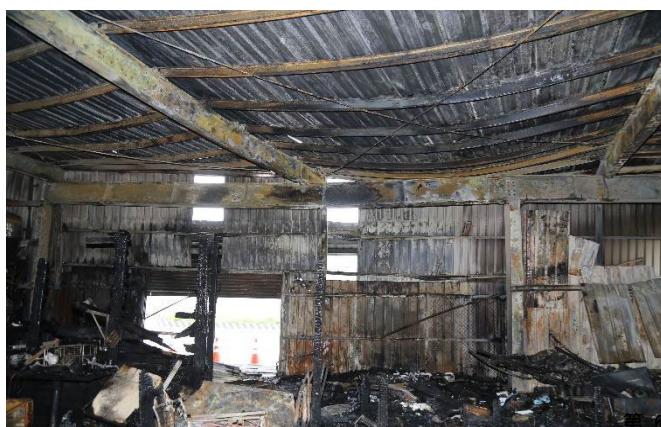
起火倉庫內部受燒狀況

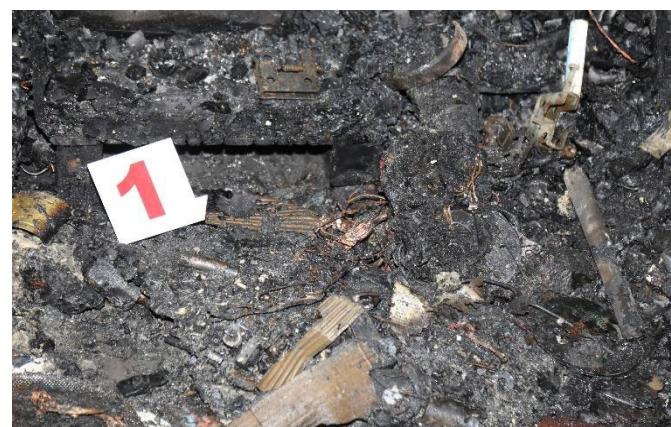
起火原因：檢視本火災案建築物燒損程度、燃燒火流走向及發現人供述，起火處研判為小倉庫西側外工具箱，該工具箱放置在地板上，箱內有放置一些工具及工具使用之鋰電池，起火處無其他火源，有鋰電池芯爆裂痕跡，研判起火原因為電氣因素（鋰電池故障）引發火災。

於小倉庫西側地面處發現之鋰電池

1. 鋰電池應定期清潔，避免存放在高溫、潮濕處，且應選用原廠充電設備，並避免過度充電或過度放電。
2. 安裝住宅用火災警報器，可在火災發生初期即提醒住戶發生火災，可以讓住戶有更充裕的時間進行滅火或逃生。

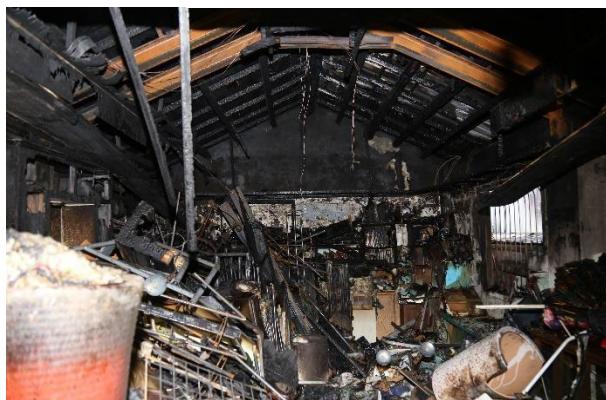
木造房屋起火造成 2 樓嚴重燃燒

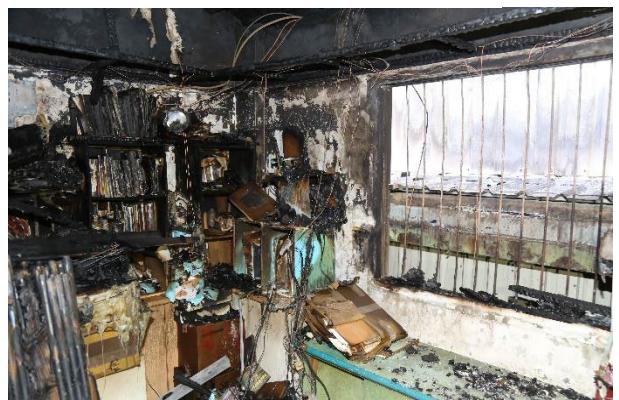
室內電源線老舊、多且雜亂

- 1、室內或室外配線建議使用電線導管或線槽保護，並定期檢視，如有老舊或異常時請合格技師更換。
- 2、裝設住宅用火災警報器、滅火器等設備，以即早發現火災、即早避難，或進行簡易的初期滅火，將火災傷害降到最低。

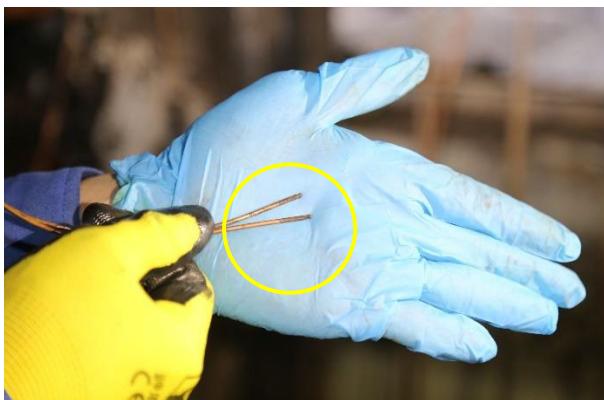
室內電源線短路有熔痕情形

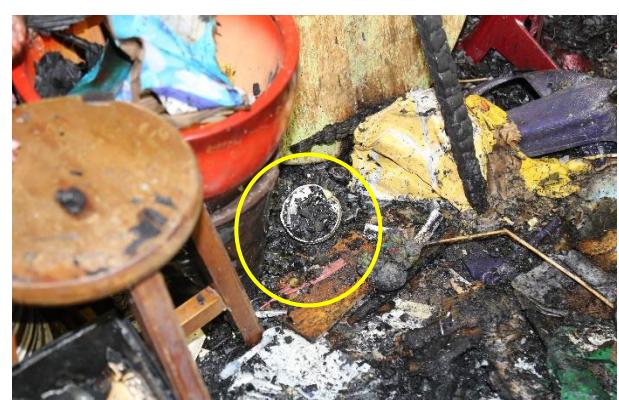
住宅用火災警報器受燒後掉落在地面

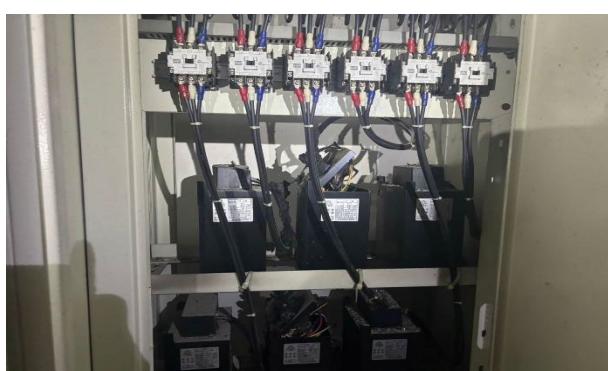
配電箱內部配線有燃燒痕跡

- 1、每年定期檢查配電箱，確認電線或電路系統，並避免用電過載。
- 2、配電箱的蓋板及門應保持關閉，防止動物鑽入嚙咬。

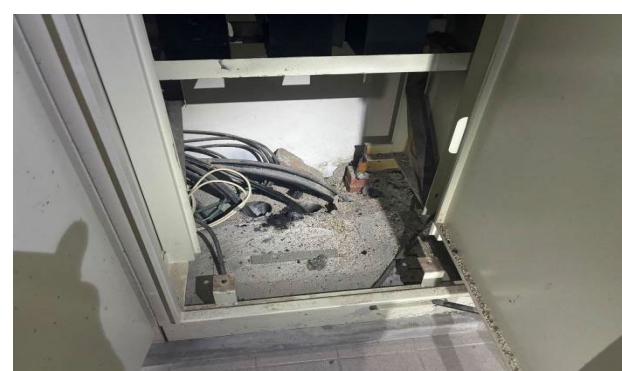
配電箱內部配線有燃燒痕跡

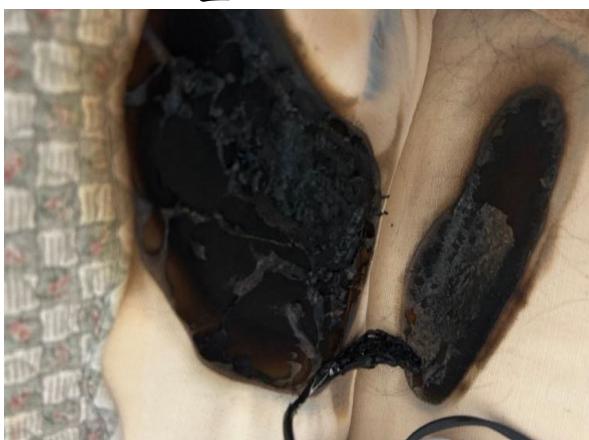
沙發上有燒焦之痕跡

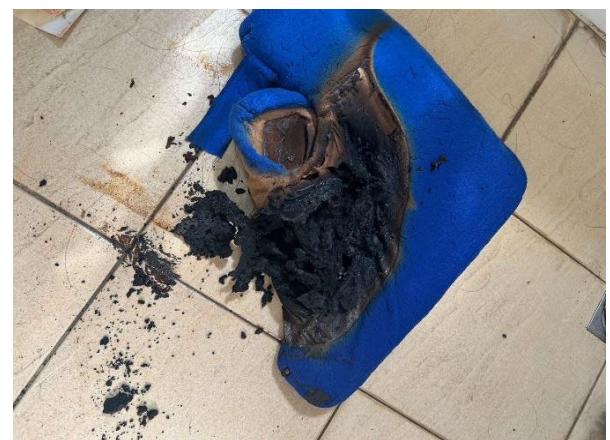
抱枕有燒焦之痕跡

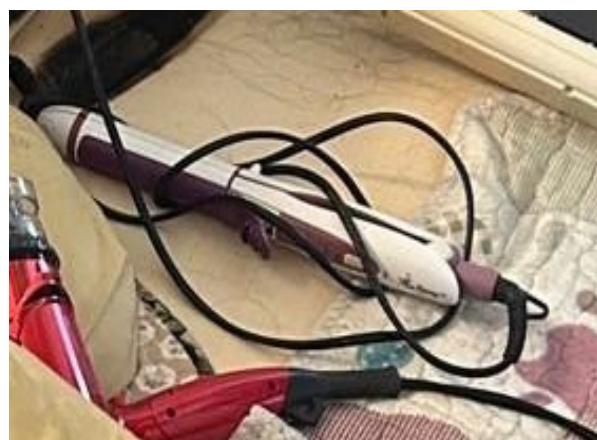
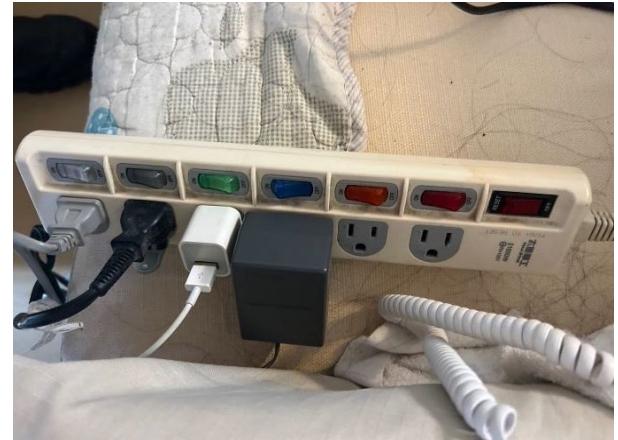
延長線開關開啟狀態

1. 家中電熱器具（加熱裝置、電暖器等）應避免長期為開啟狀態，亦不應接在延長線上使用，應使用獨立插座。
2. 安裝住宅用火災警報器，可在火災發生初期即提醒住戶發生火災，可以讓住戶有更充裕的時間進行滅火或逃生。

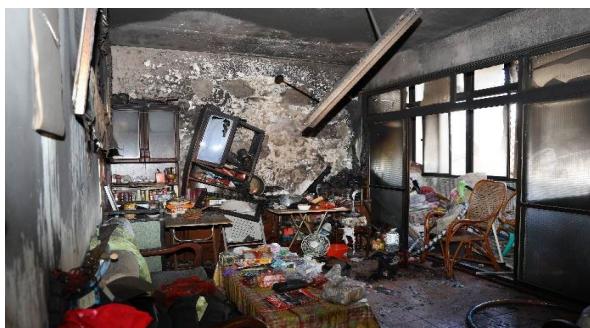
4 樓客廳西側牆面及附近物品受燒較嚴重

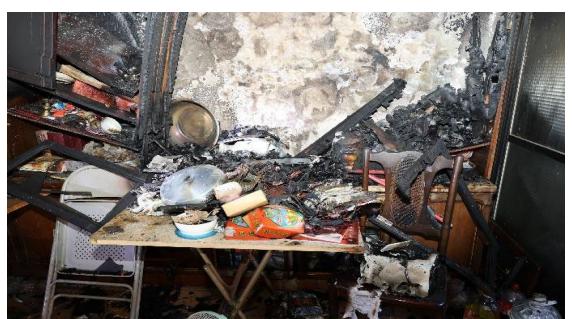
起火處附近受燒嚴重

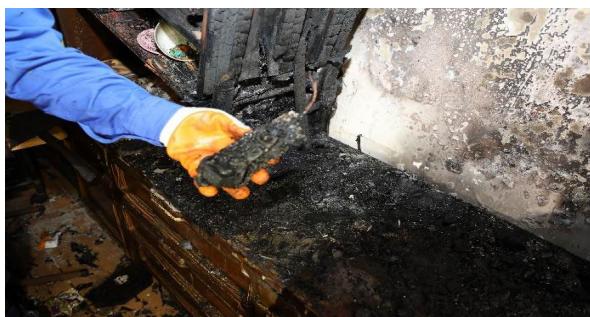
清理起火處發現延長線燒熔情形

- 1、延長線不連接耗電功率大的產品，不使用電器等物品時不開啟電源開關，並定期檢視，延長線或插座等有老舊或異常時要更換。
- 2、裝設住宅用火災警報器、滅火器等設備，以即早發現火災、即早避難，或進行簡易的初期滅火，將火災傷害降到最低。

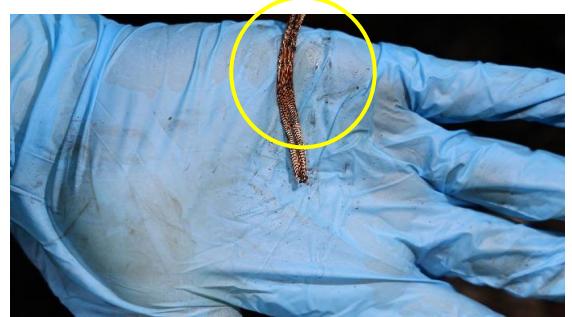
延長線電源線有熔痕情形

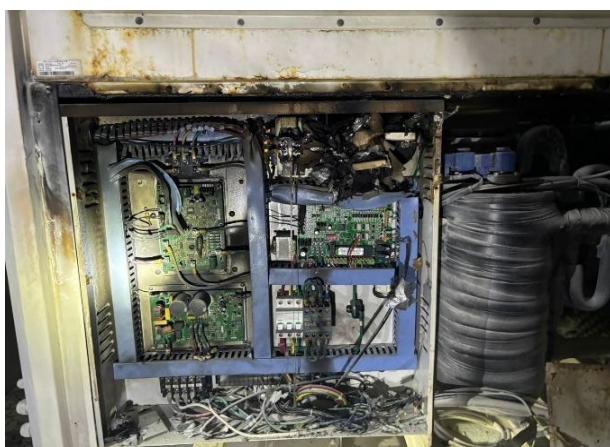
起火原因：經檢視游泳池加熱器，係因內部電線短路引發火災，研判起火原因為電氣因素（游泳池加熱器故障）引發火災。

加熱器內部電容受燒嚴重

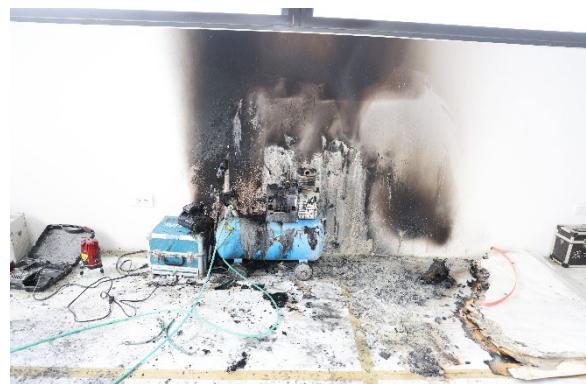
起火原因：本火災案起火處位於空壓機處，清理起火處附近發現空壓機之電容有爆裂情形，研判起火原因為電氣因素（空壓機電容故障）引起火災。

空壓機燒熔及牆面受燒

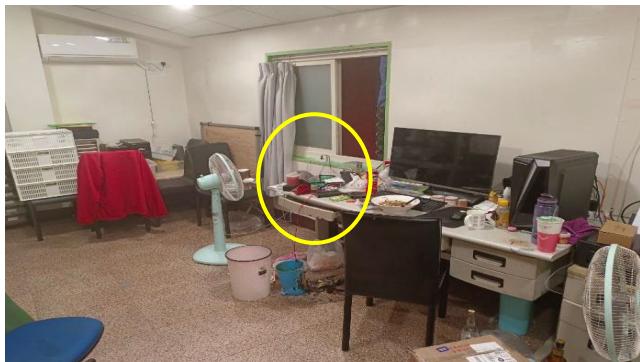
2 樓臥室無受燒，僅垃圾桶有燃燒情形

- 1、菸蒂應丟入不燃材質之菸灰缸，並確實熄滅菸蒂。
- 2、定期清理菸灰缸，避免堆積過多菸蒂因蓄熱引發火災。

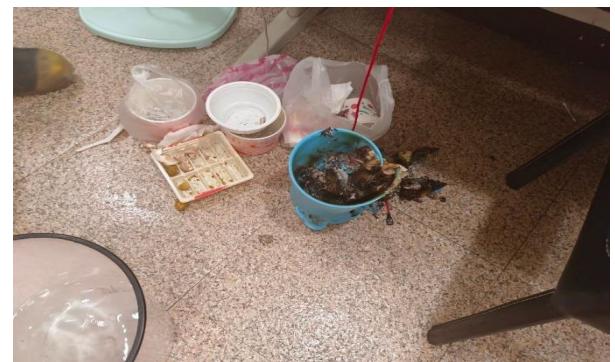
垃圾桶及內部可燃物受燒情形

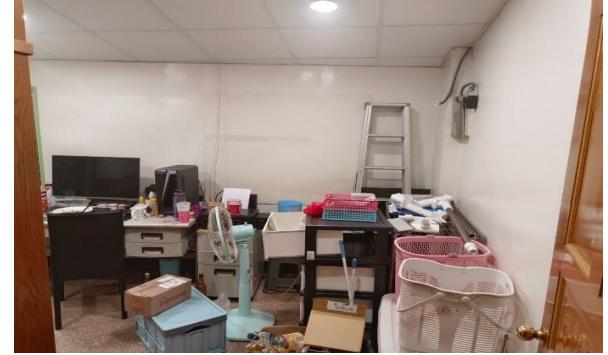
2 樓臥室無明顯受燒

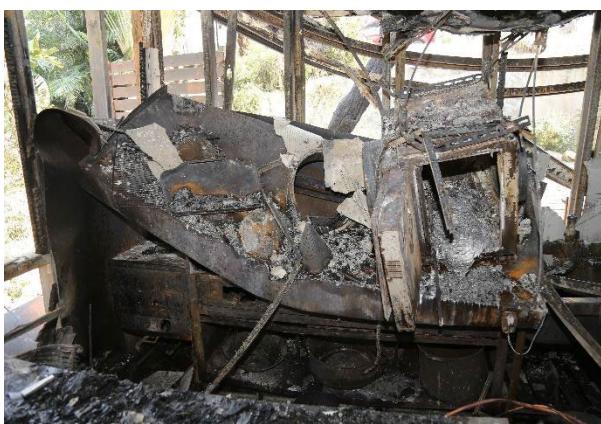
爐台燒燬情形

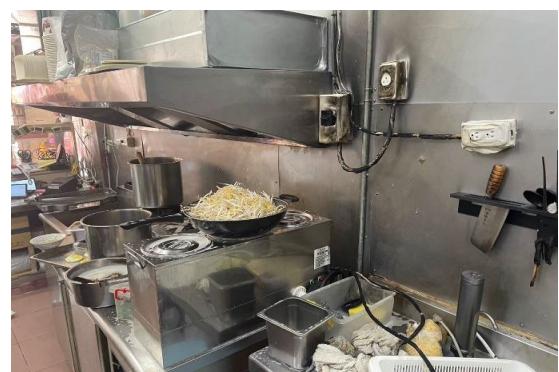
火災概要：本火災案建築物為 4 層樓建築，1 樓為小吃店營業，於煮食醬料時，廚房瓦斯管線洩漏引起火災，瓦斯爐台附近的電源開關及瓦斯管線受燒，現場員工立即關閉瓦斯並以店家的滅火器撲滅火勢，所幸未造成傷亡。

起火原因：本火災案起火處位於 1 樓廚房瓦斯爐台處，起火原因為炊事不慎因素（瓦斯管線洩漏）引起火災。

起火處附近電源插座遭受燒

- 1、定期檢視瓦斯管線安裝情形，發現龜裂、破損或老舊時，立即請專業人員更換。
- 2、檢查瓦斯管軟管及接頭是否夾緊，以肥皂水檢測是否有洩漏或異常。
- 3、如在密閉空間使用瓦斯，務必確保有良好的排氣裝置，如排氣管或百葉窗。

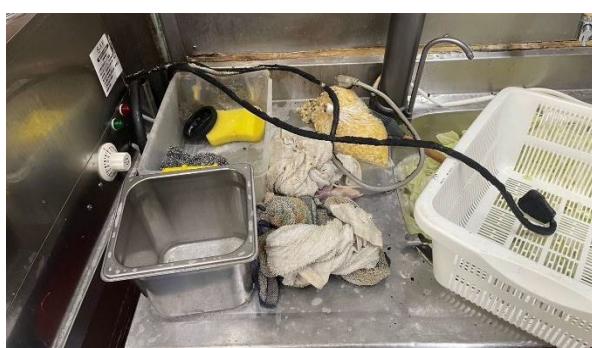
清理起火處發現瓦斯管線燒熔情形

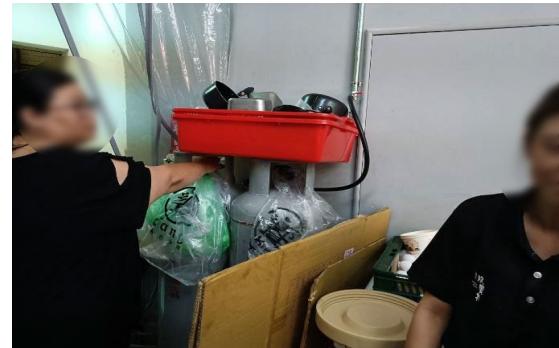
員工關閉瓦斯開關

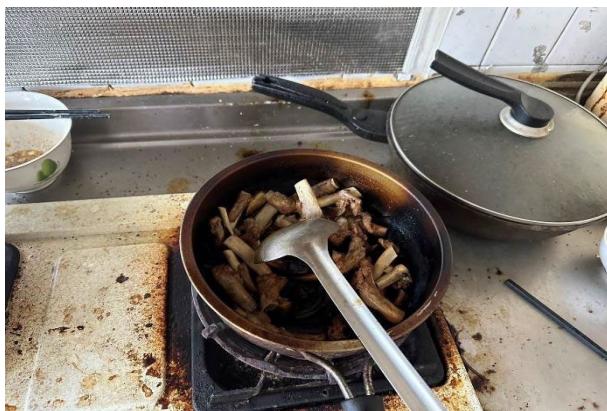
起火原因：本火災案起火處位於 2 樓廚房瓦斯爐台處，起火原因為爐火烹調因素（湯鍋起火）引起火災。

廚房鍋具內排骨煮焦情形

- 1、烹飪時要記得「人離火熄」，若需以小火燉煮記得設定鬧鈴或加裝定時裝置。
- 2、瓦斯爐具附近擋板應選用金屬或耐燃材質，爐火應與周遭可燃物保持適當距離。

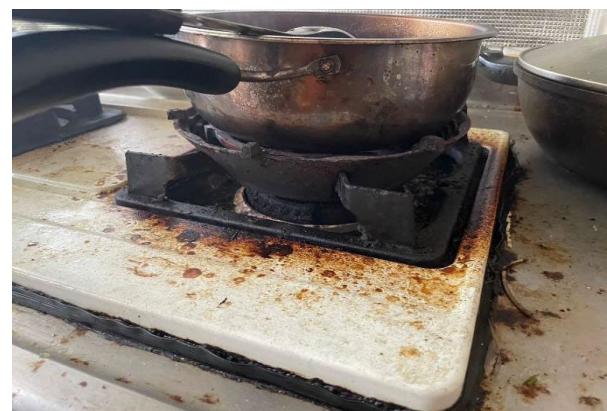
鍋具底部及瓦斯爐台受燒變色

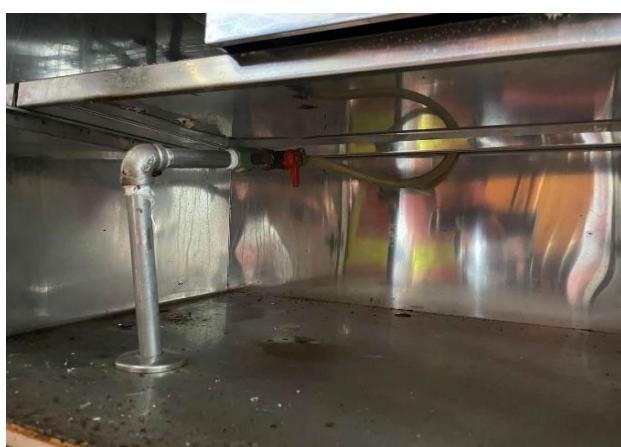
消防人員到場後關閉瓦斯開關

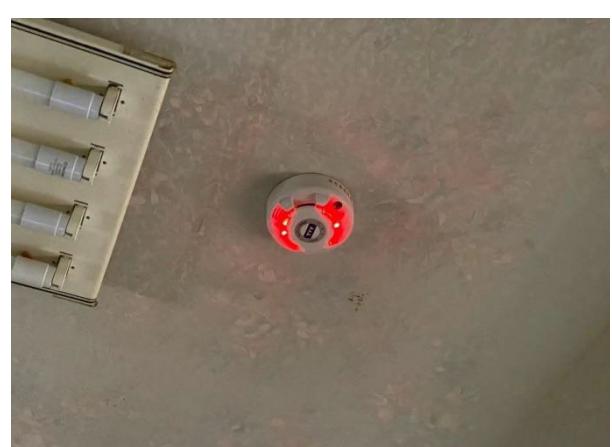
住宅用火災警報器動作

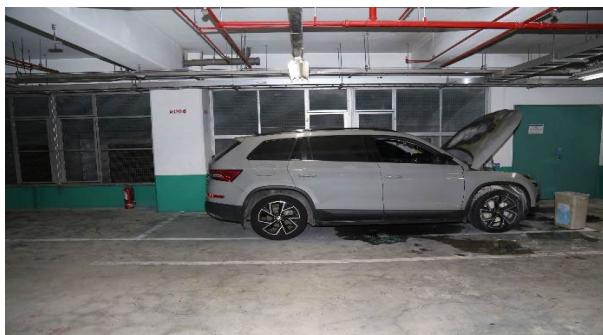
消防隊到場時泡沫滅火器動作已無明顯火煙

- 1、不任意改裝車輛組件，並定期檢查（修）電氣、配線等組件，如有老舊或異常時請合格技師更換。
- 2、大樓之消防安全設備保養及維護相當重要，不慎發生火災時可將財物損失降至最低。

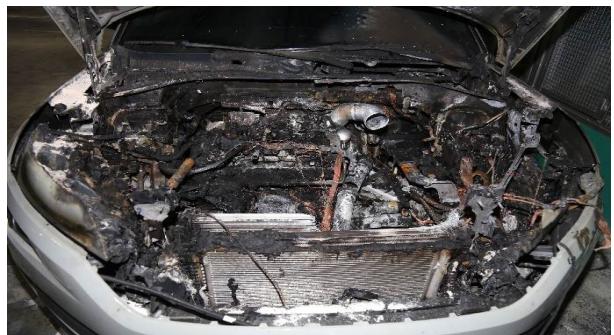
車輛引擎室燒燬情形

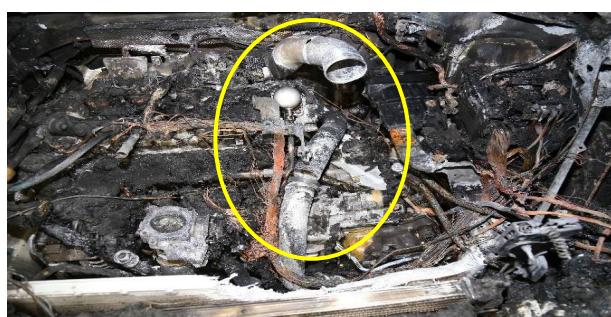
起火處電瓶及電容已拆下泡水降溫

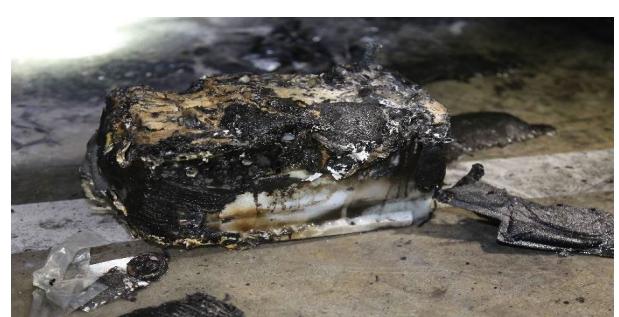
電瓶電容燒燬情形

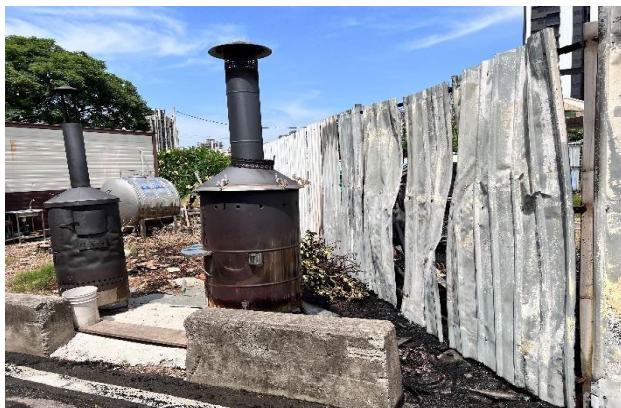
竹子攪動金爐內金紙，引燃雜草造成火災

- 1、金紙應於不燃材質的金爐燃燒，留意金紙灰燼是否有掉落而引燃附近可燃物。
- 2、定期清理金爐，避免堆積過多灰燼因蓄熱引發火災。

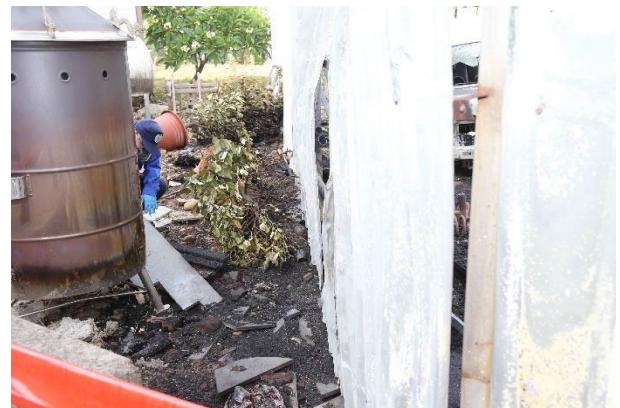
金爐附近雜草受燒，旁邊鐵皮圍籬縫隙導致延燒

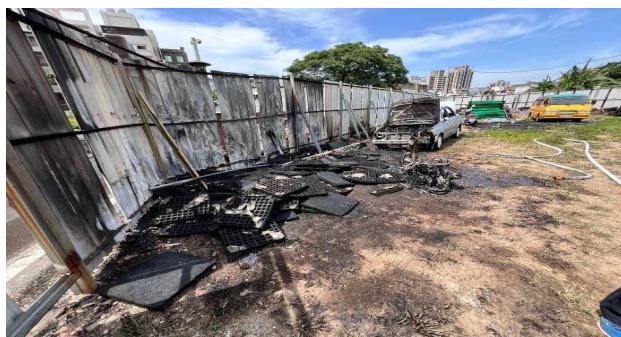
廢棄物、汽車及機車受延燒

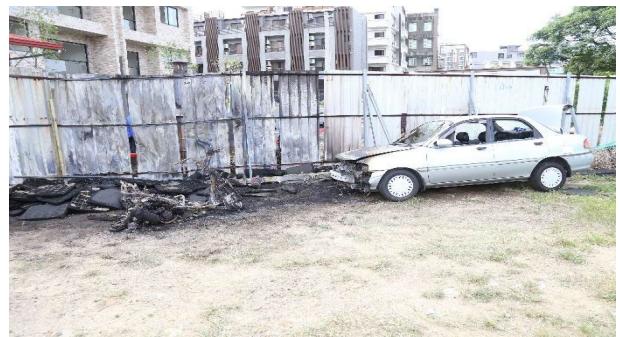
汽車及機車受延燒，機車全毀

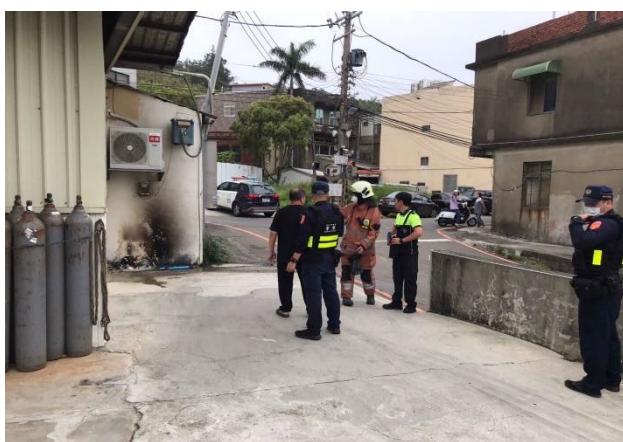
員警、消防人員及民眾說明現場起火原因

預防對策：不可在易燃物品附近施放爆竹煙火，施放後應待完全熄滅降溫後或以水澆熄後再丟棄，避免煙火灰燼因蓄熱引發火災，另應購買合格認可標示的爆竹煙火，並依使用說明及適當地點來施放，以免發生危險。

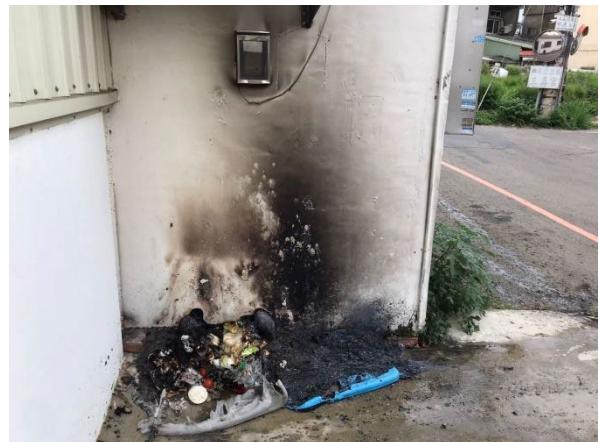
起火原因：本火災案起火處位於民宅旁的空地，地面放置塑膠垃圾桶，因附近廟會活動施放爆竹煙火，煙火灰燼未完全熄滅，即丟棄於垃圾桶，煙火灰燼因蓄熱引起垃圾桶及雜物燃燒，研判起火原因為爆竹煙火灰燼未完全熄滅引燃垃圾桶造成火災。

民宅旁空地垃圾桶及雜物燃燒情形

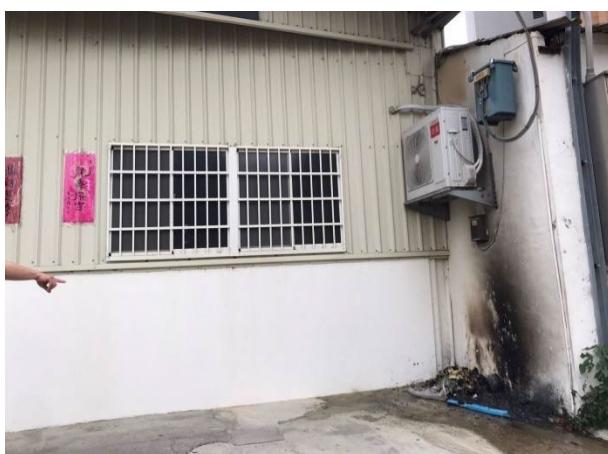
民眾指出垃圾桶燃燒位置

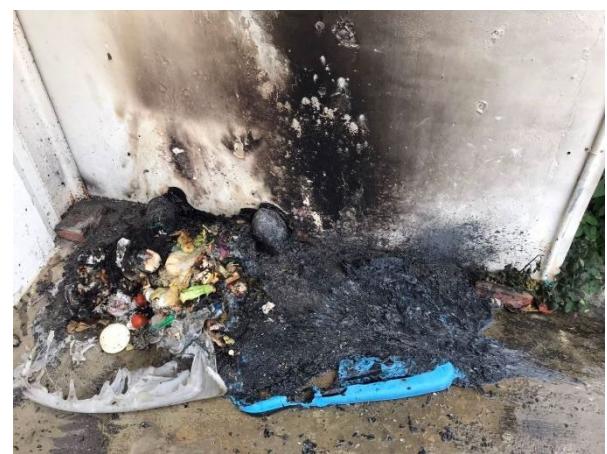
煙火灰燼未完全熄滅引燃垃圾桶及雜物

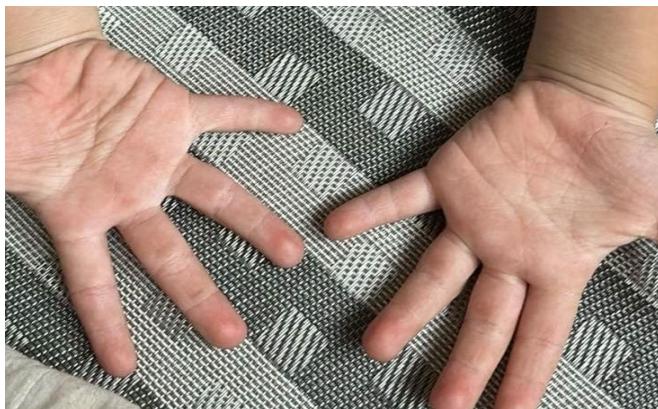
疑似點火幼童手上疑似有燙傷

1. 打火機、點火槍等點火器具，應妥善放置於高處或上鎖的櫥櫃等小孩不易拿取的地方。
2. 當感受到小孩對火產生興趣，或是發現小孩有玩火的行為，應冷靜且嚴正的教導小孩火的危險性，只有大人可以用火，小孩不可以玩火。

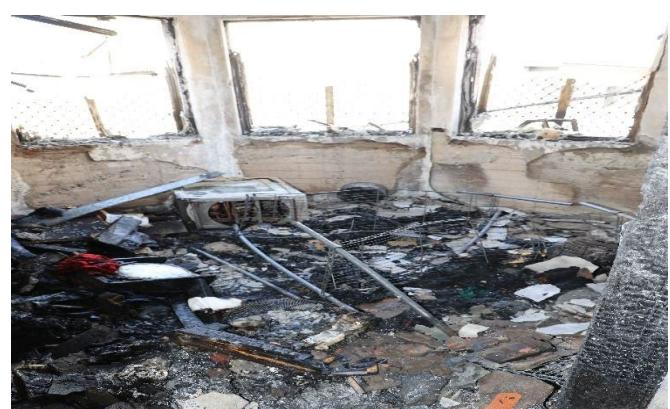
起火居室受燒情形

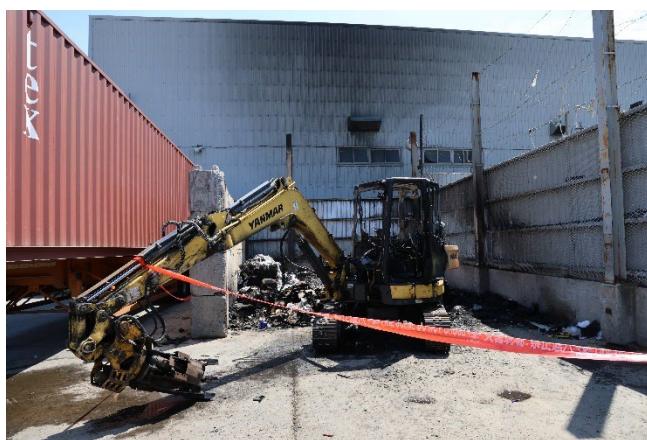
起火原因：本火災案起火處位於挖土機鏟斗金屬部，檢視挖土機鏟斗內有大量紙張等可燃物，研判起火原因為長時間使用挖土機鏟斗，造成高溫引燃可燃物，其他因素（挖土機金屬部高溫引燃回收物）引發火災。

廢棄物暫存區受燒及延燒情形

預防對策：機械設備勿長時間使用，避免接觸易燃物而引起火災。

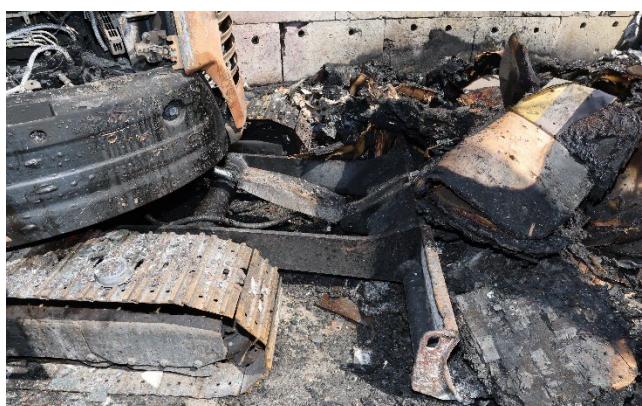
挖土機鏟斗內可燃物受燒情形

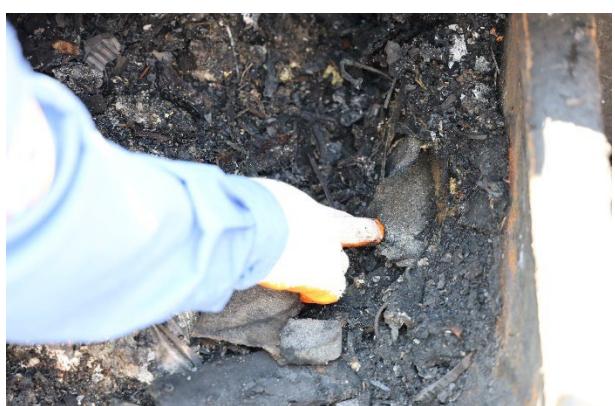
挖土機鏟斗內有紙張等可燃物
